# Tilstandsrapport

Tomannsbolig

Binneveien 13 G, 3960 STATHELLE

Befaringsdato: 24.02.2026

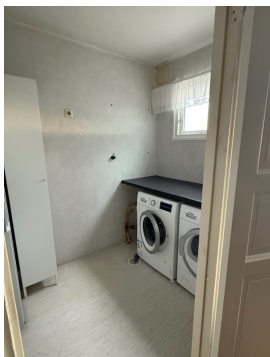
## 1.ETASJE > VASKEROM

### ! TG 1 Tilliggende konstruksjoner våtrom

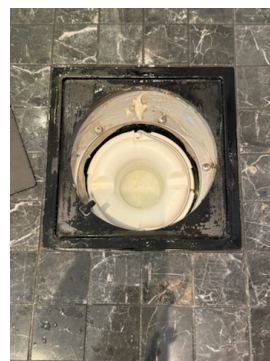
## 2.ETASJE > BAD

### ! TG 1 Sanitærutstyr og innredning

Bad er under 3 år gammelt. Hulltagning er ikke nødvendig. Ved bruk av fuktindikator i våtsoner ble ingen unormale fuktverdier målt.

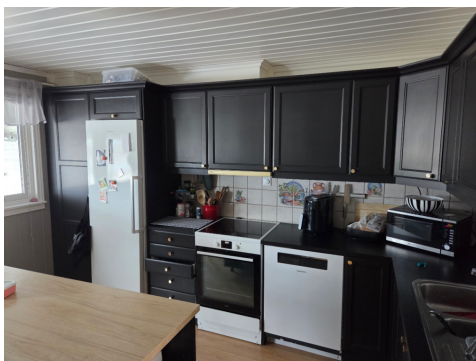
### 1.ETASJE > KJØKKEN

#### ! TG 2 Avtrekk

##### Vurdering av avvik:

- Det må foretas tiltak for å lukke avviket.
