# Tilstandsrapport

Rekkehus

Blåkklokkeveien 16 , 1781 HALDEN

Befaringsdato: 26.02.2026

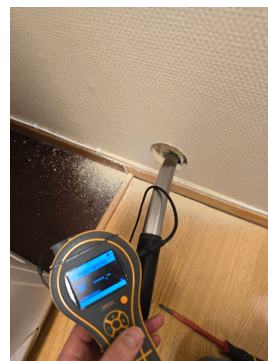
Hulltaking er foretatt uten å påvise unormale forhold. Hulltaking er foretatt på kjøkkenet. Ingen utslag på skadelig fukt i bunnsvill.
