# Telefonveien 24A 4322 SANDNES

## Tilstandsrapport Eierskifte

Boligtype: Enebolig

Byggeår: 1952

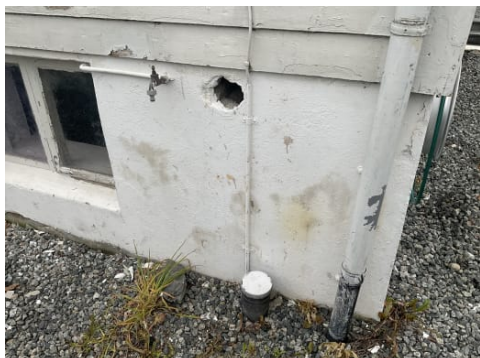
### 6.2 Grunnmur og fundament

Grunnmursplast, som bidrar til å beskytte mot fukt, ble først vanlig brukt på 1970-tallet. Siden bygningen er eldre, mangler denne grunnmursplast.

Det registreres mineralutslag (salt/kalkutslag) i overflater, som indikerer at det er en fuktgjennomgang i grunnmur. Dette er ikke uvanlig for boligen fra denne tidsperioden da kjellergulv og fundamenter ligger etablert uten spesiell fuktsikring mot grunnmasser.

Betonggrunnmur med sparestein og uten armering.

Pga. synlig svikt må drenering/utvendig fuktsikring oppgraderes.

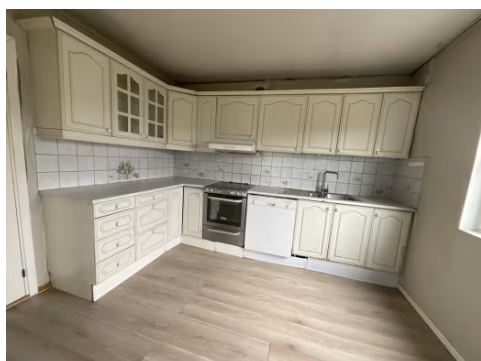
Kjøkkeninnredning

Kjøkkeninnredningen har store skader.

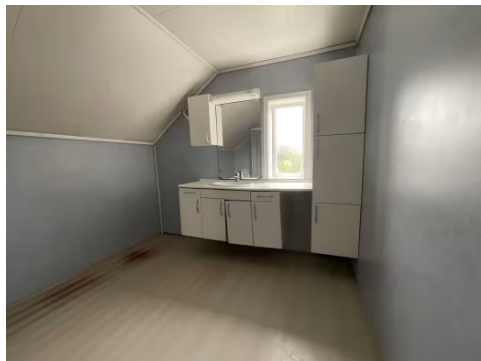
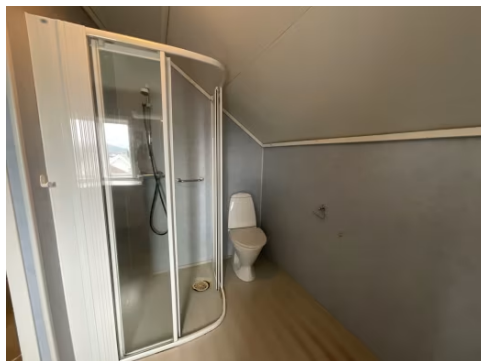
Bad

Det må foretas utbedring av fallforhold  
Et bad med manglende/reduert fall til sluk blir mindre funksjonelt og sikkert for brukeren. Dette kan medføre stående vann på gulvet, vann som ikke ledes effektivt til sluket, økt risiko for at vann renner ut av rommet og redusert sklisikkerhet på gulvet.  
Eventuelt lekkasjevann fra utstyr utenfor dusjsone vil ikke ha en naturlig vei til sluket. Dette kan føre til at vann samler seg på gulvet og potensielt renner ut av rommet eller trenger inn i konstruksjonen.  
Det må etableres avrenning inn til sluk for hele våtrommet.  
Misfarging i belegg fra varmekabler.  
Hjørneprofil på våtromsplater er feil montert.  
Det anbefales å montere et dusjkabinett for å unngå ytterligere fuktbelastning fra fritt vann på gulv og vegger.

Baderoms innredningen har store skader.  
Riss i servant.  
Klosettet er løst.

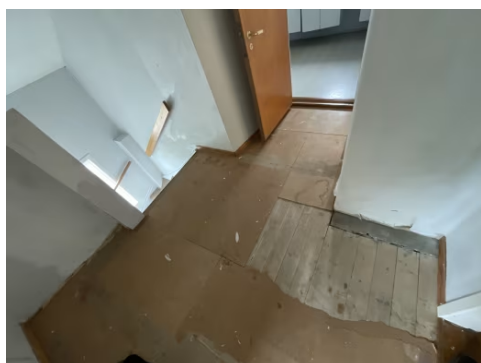
Gang 2 etg.

Overflater på gulv, vegger og tak er generelt slitte og har stedvis skader.
