Telefonveien 24A, 4322 SANDNES

**Eldre enebolig med fint  
beliggende tomt i et barnevennlig  
område. Omfattende  
renoveringsbehov må beregnes.**

## 6. Hovedrapport

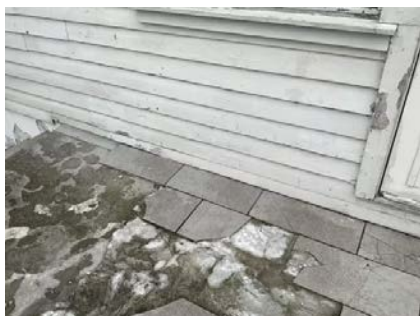
Liten avstand mellom kledning og terrasse.

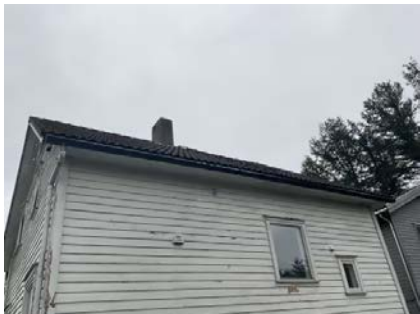
## 6.9 Takkonstruksjon

Noe nedbøy i yttertak

Ytterligere undersøkelser av takkonstruksjonen anbefales med bakgrunn i påviste skjevheter om takkonstruksjon bør forsterkes.

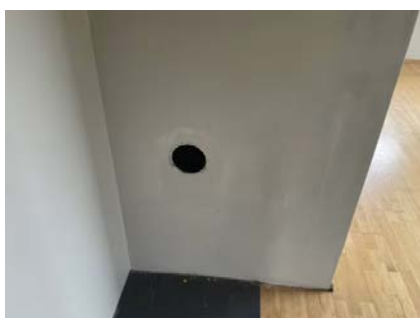
Ovnsrør i pipe i stue er ikke blendet etter ildsted ble fjernet.

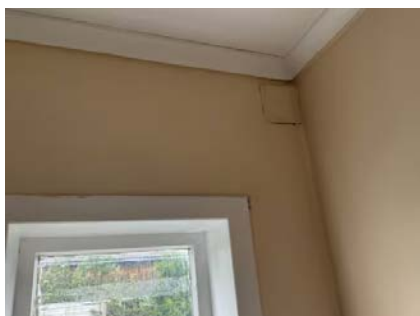
Toalettrom har kun naturlig avtrekk.

Parkett må utbedres eller skiftes.  
Mekanisk avtrekk bør etableres på toalettrom.  
Det bør etableres tilfredsstillende tilluft til toalettrom, f.eks. luftespalte ved dør e.l.

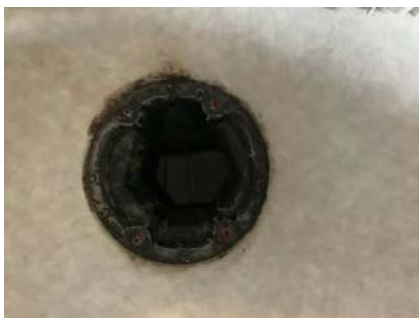
Plastsluk. Mer enn halvparten av forventet brukstid er passert på sluk og membranløsningen.

Har membran/tettesjikt nådd en alder som gir økt risiko for skader eller følgeskader? Ja

Det er viktig å merke seg at levetiden til en membran varierer basert på kvalitet, installasjon og bruk. Eldre membraner kan bli sprø og sprekke opp, noe som fører til at de mister sin vanntettende funksjon. Dette kan resultere i vannlekkasjer gjennom vegger og gulv og fuktskader. Eldre sluk av plast er ofte utsatt for lekkasjer og særlig i overganger. Eventuelle lekkasjer kan medføre fuktskader på tiliggende konstruksjoner. Overvåk tilstanden jevnlig. For å få tilstandsgrad 0 eller 1 må tettesjiktet og sluk skiftes ut, men tidspunktet for når dette er nødvendig er vanskelig å si noe om. Sluket må sjekkes og rengjøres jevnlig.

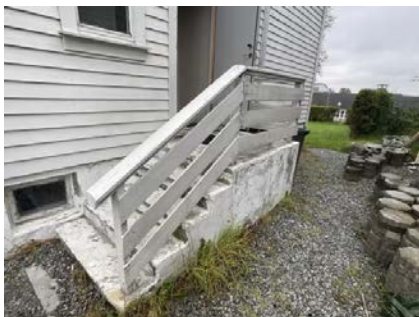
Horisontale åpninger i rekkverk er for store.

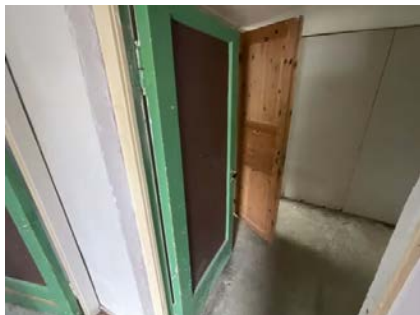
Innvendige dører er generelt noe slitt i finer og låskasser, dette er påregnelig normalt når dørene er av en viss alder.

Innvendige dører er generelt noe slitt i finer og låskasser, dette er påregnelig normalt når dørene er av en viss alder.  
Enkelte dører tar i karm.  
Taklister mangler i enkelte rom.  
Slitt parkett.  
Laminat er ikke fagmessig montert (manglende skjøter i forband).  
Overflater på gulv, vegger og tak er generelt slitte og har stedvis skader.
