# Tilstandsrapport

Enebolig

General Ruges vei 12, 1850 MYSEN

Befaringsdato: 07.08.2025

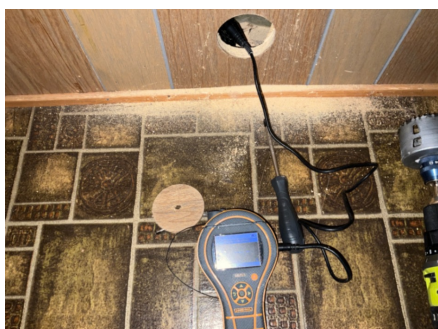
## 1. ETASJE > BAD

### TG 0 Tilliggende konstruksjoner våtrom

Hulltaking er foretatt, uten å påvise unormale forhold. Hulltaking er foretatt i trapperom. Fuktkvotemåling (vekt%) i konstruksjonen ble målt til under 6.
