# Tilstandsrapport

Leilighet i flermannsbolig

Hoffs gate 23, 3262 LARVIK

Befaringsdato: 06.08.2025

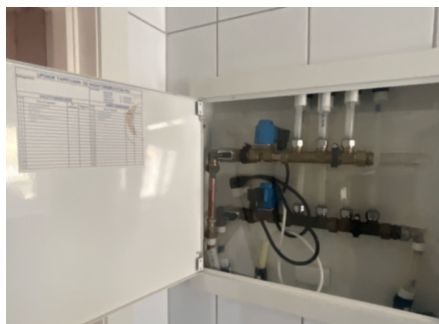
### ⓘ TG 1 Vannledninger

På vegg i bad finnes koblingsskap for rør-i-rør-system. Skapet er drenert til rom med sluk – dette medfører at prinsippet med systemet ivaretas i skapet ved en eventuelle lekkasje.
