# Tilstandsrapport

Enebolig

Jernbanegata 7, 2850 LENA

Befaringsdato: 11.06.2025

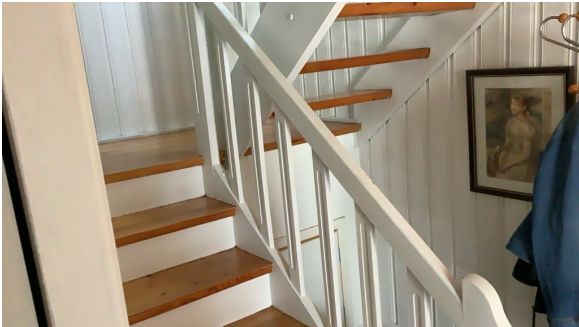
Trapp mellom 1. og 2. etasje har større åpninger enn dagens krav.
