Jernbanegata 7, 2850 LENA

**Eldre enebolig med sjel og sjarm -  
meget innholdsrik- stor terrasse -  
solrikt - garasje - romslig tomt -  
midt i Lena.**

| Tilstandsrapport ..... | 74 |

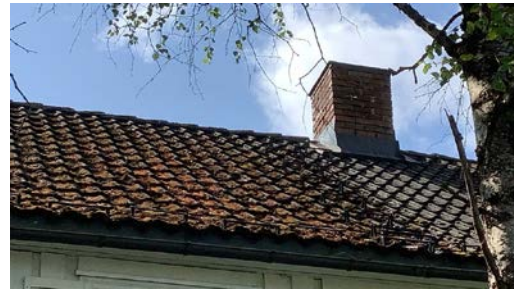
Vindskier er værslitt.

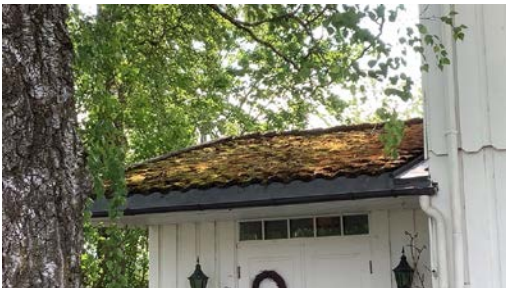
Mose på tak anbefales fjernet.

- Det er ikke behov for strakstiltak, men ut ifra alder kan skader oppstå på eldre takteking/undertak. For å få tilstandsgrad 0 eller 1 må takteking og undertak skiftes.
- Det bør foretas nærmere undersøkelser og utbedringer bør gjøres for undertaket. Manglende/uttett undertak gir økt risiko for vannlekkasjer med påfølgende skader i konstruksjonene.
- Gjennomføringer i tak må kontrolleres for å kartlegge omfang. Nærmere undersøkelser og utbedringer anbefales.
- Det anbefales å føre jevnlig tilsyn med taktekingen, spesielt ved større nedbørsmengder og/eller snøsmelting.
- Mose anbefales fjernet fordi det forkorter levetiden til tekingen.

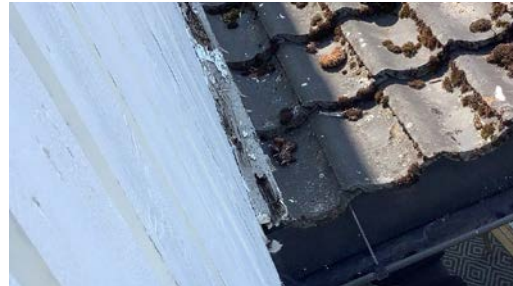
- Råteskadet treverk i vindski er registrert.
- Vindskier bærer preg av elde og slitasje.
- Flassing på takrenner/beslag.
- Takrenne er bøyd/deformert etter snøras eller ising i renne.
- Det mangler snøfanger på deler av takflatene.

Råte i tre-vannbrett i overgang vegg tak.

- Det er ikke behov for strakstiltak, men ut ifra alder kan skader og lekkasjer oppstå på eldre takrenner og beslag.
- Råteskadet treverk må skiftes ut. Råteskadet treverk fører til at vindskiene/vannbrett mister sin styrke og stabilitet. Dette kan gjøre taket og omgivelsene mer utsatt for skader, spesielt under kraftig vind eller snøfall.
- Byggverket skal sikres slik at is og snø ikke kan falle ned på steder hvor personer og husdyr kan oppholde seg. Dersom snøfanger monteres er det imidlertid nødvendig å kontrollere styrken på takkonstruksjonen før snøfanger monteres.

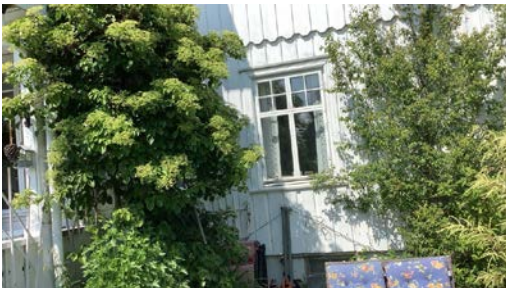
Nedløp er delvis gjengrodd og vanskelig å inspisere.

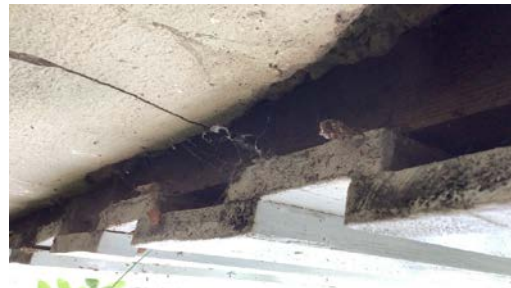
Manglende musesikring bak kledning.

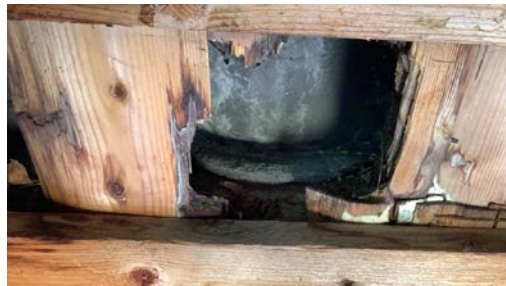
Åpning i undertaket etter tidligere lufting av avløp.

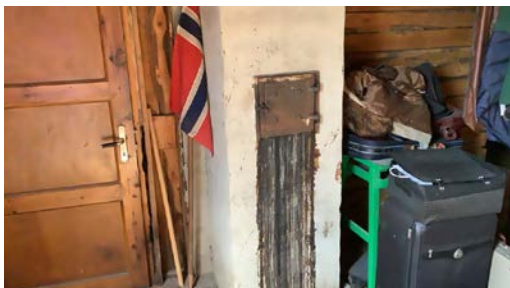
Rennemerke på pipe under feieluke

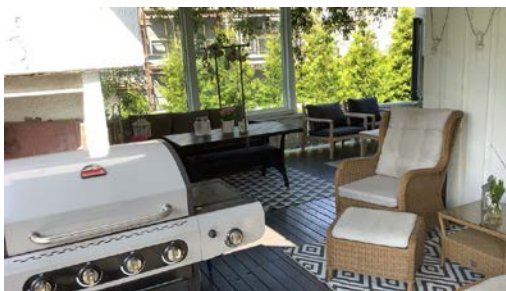
Takoverbygget veranda mot syd og vest.

Lokal utbedring må utføres. Vedlikeholdsarbeider må påregnes. Tidspunkt for utskiftning av tettesjikt/membran nærmer seg ut ifra alder på dagens tekking.

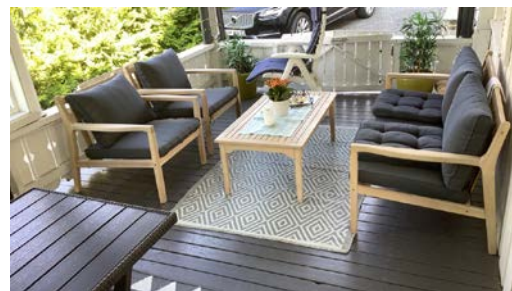
Takoverbygget veranda mot syd og vest.

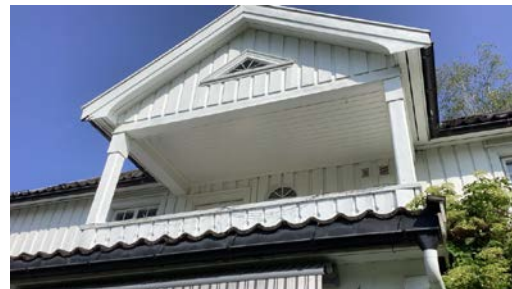
Balkong ut fra soverom i 2. etasje.

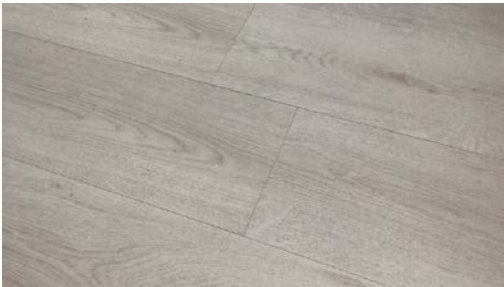
Laminaten er ikke lagt ihht leggeanvisningen.

- Tiltak:
- Avhengig av bruksmønster og krav til estetikk av kjøper kan det være påregnelig med utskiftning/utbedringer.

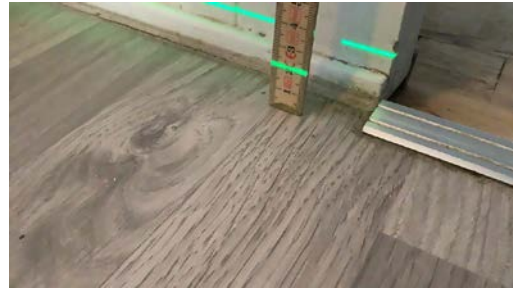
Det er 19 mm høydeforskjell på gulvet i kjøkken.

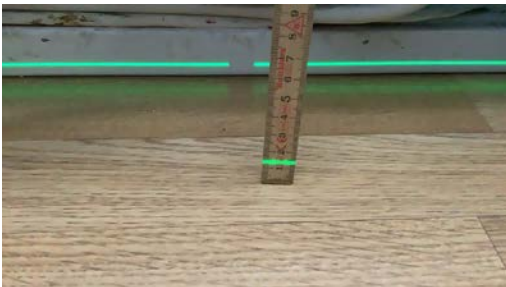
Det er målt høydeforskjell på 25 mm på soverom mot vest i 2. etasje.

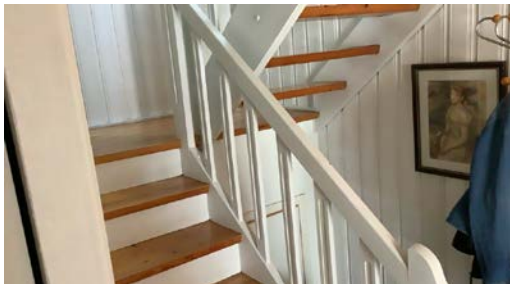
Trapp mellom 1. og 2. etasje har større åpninger enn dagens krav.

Det er ikke krav om utbedring av rekkverkshøyder opp til dagens krav. Håndløper bør monteres, men det var ikke krav på byggetidspunktet. Uten rekkverk er det lettere å miste balansen og falle, noe som kan føre til skader- spesielt for barn, eldre og personer med nedsatt bevegelse. Manglende rekkverk betyr som regel at trappen ikke er i samsvar med byggeforskrift. Selv om nye krav ikke har tilbakevirkende kraft, anbefales det at trapper sikres iht. dagens krav.

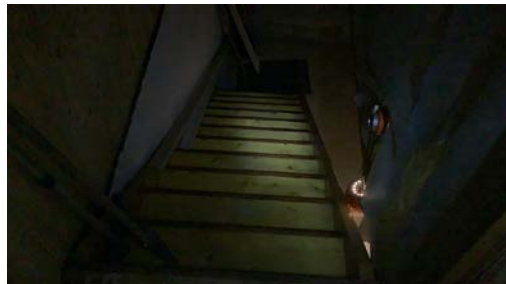
Trapp til kjeller mangler håndløper og rekkverk. Dette gir denne trappen tilstandsgrad 3.

- Det er ikke krav om utbedring av rekkverkshøyder opp til dagens krav.
- Det er ikke krav om utbedring av åpninger opp til dagens krav.
- Håndløper bør monteres, men det var ikke krav på byggetidspunktet.
- Rekkverk må monteres for å lukke avviket.

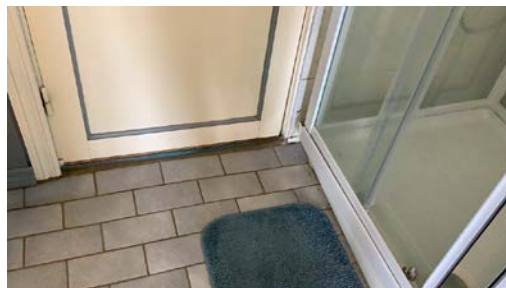
Dør i våtsone.

- Tiltak:
- Dør er beskyttet mot fuktpåkjenning, men plasseringen i våtsone kan føre til vanninntrengning i konstruksjonen. • Materialet i våtsone er beskyttet mot direkte vannsøl.
- Ikke egnet overflate i våtsone (trevirke) kan føre til fuktskader i konstruksjonen, og forkorte brukstiden til veggene.

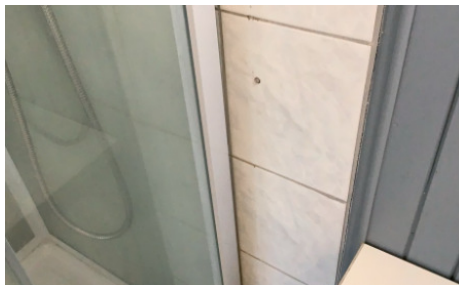
- Det er avvik:
- Det er dør og vindu i våtsone. • Ikke fuktsikker overflate i våtsone.
- Våtrommet er mindre enn 4 m<sup>2</sup>, det er da krav til at alle deler av rommet er å betrakte som våtsone. • Det dusjes i dusjkabinett/badekar og det er derfor liten belastning på konstruksjonene da bruk av dusjkabinett/badekar hindrer i stor grad direkte vannsprut på veggene/gulv. Det gjøres likevel oppmerksom på at krav til membran er tilstede i områdene som defineres som våtsone, og skal tåle påkjenning av vann/fukt. Det er registrert hull i flis/våtsone etter tidligere innfesting.

Hull i flis. Uegnet materiale på vegg i våtsone.

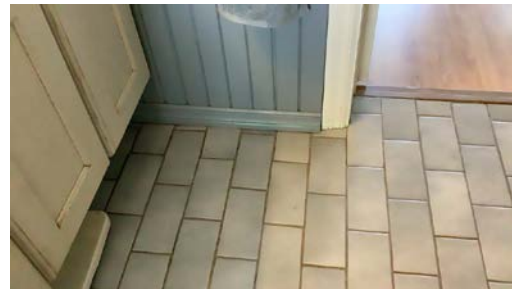
Det er ikke synlig oppbrett av membran mot vegg eller mot terskel. Rommet har 3 dører.

- Slike riss/sprekker kan indikere bakenforliggende fuktskader, og konstruksjonen bør observeres jevnlig for å vurdere utvikling.
- Tiltak:
- Ved eventuell lekkasje er det fare for at vann ikke føres til sluk. Fuktskader på konstruksjon kan oppstå. Gulvet skal avgrenses av en oppkant med vanntett sjikt på minst 25 mm på alle sider, unntatt mot døråpning der oppkanten må være minst 15 mm over ferdig gulv. Oppkant ved døråpning er under 15mm over ferdig gulv.
- Det oppfordres til ytterligere undersøkelser av fallforhold rundt sluket. "
- Det er ikke behov for straktiltak, men om bruker har andre brukskrav eller krav til estetikk kreves det utbedring eller utskifting. Skader/følgeskader i konstruksjon kan være en konsekvens av ufagmessig utførelse. Det anbefales derfor å følge med på tilstand til våtrommet.

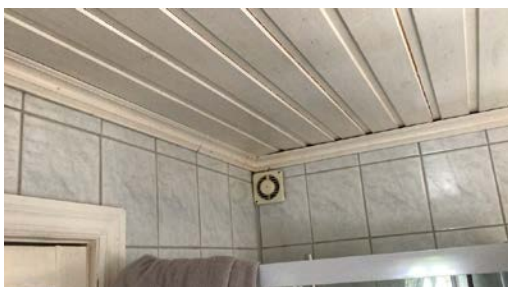
- Det er avvik:
- Mer enn halvparten av forventet brukstid er oppnådd på avtrekksvifte. (Ulyd)

- Tiltak:
- Avtrekksvifte må skiftes.

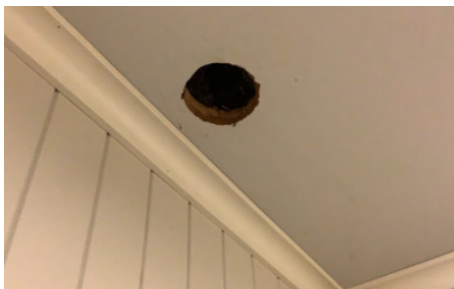
- Rommet har kun naturlig ventilasjon.
- Det er avvik:
- Våtrommet har kun naturlig ventilasjon.

Ventildeksel og kanalføring mangler.

Kanalføring og ventildeksel må etableres. Anbefaler elektrisk vifte i våtrommet.

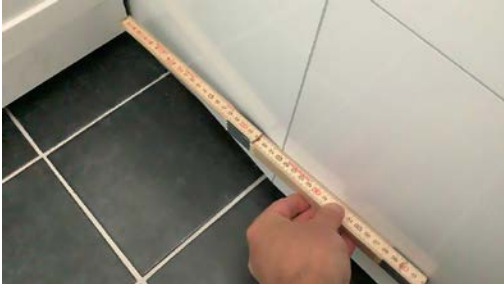
- Det er avvik:
- Det er vindu i våtsonen.
- Det er registrert skade på overflate. Veggplater er løse. • Baderomsplater er ikke montert i henhold til leverandørens anvisning. Silikonfuge mellom bunnlist og baderomsplater har utettheter- eller mangler. Dette øker risikoen for at fukt kan trekke opp i plateender/endeved som igjen kan føre til fuktskader.

Plater er løsnet fra vegg.

- Det er ikke behov for straktiltak, men om kjøper har andre brukskrav eller krav til estetikk kreves det utbedring eller utskifting av overflate.

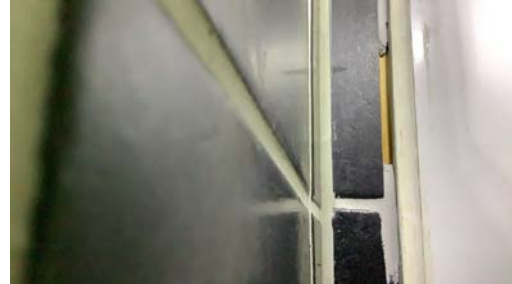
Manglende fuge mellom sokkelflis og veggplater

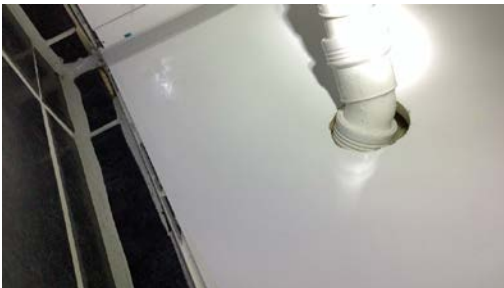
Utett gjennomføring i vegg.

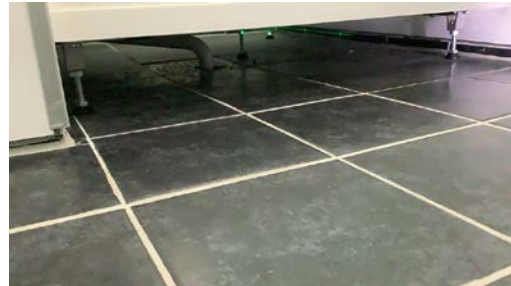
- Det er påvist at høydeforskjell fra topp slukrist til gulv/synlig topp membran ved dørterskel er mindre enn 25 mm.
- Det er påvist avvik i fallforhold til sluk i forhold til krav i forskrift på byggetidspunktet.
- Gulvet har ikke tilstrekkelig fall mot sluk.
- Det er ufagmessig utførelse av overflater.

Slukområdet har noe lokalt fall mot sluk.

- Det er ikke behov for straktiltak, men om bruker har andre brukskrav eller krav til estetikk kreves det utbedring eller utskifting. Skader/følgeskader i konstruksjon kan være en konsekvens av ufagmessig utførelse. Det anbefales derfor å følge med på tilstand til våtrommet.

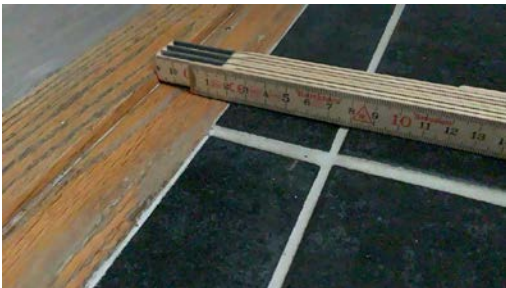
- Ved eventuell lekkasje er det fare for at vann ikke føres til sluk. Fuktskader på konstruksjon kan oppstå. Gulvet skal avgrenses av en oppkant med vanntett sjikt på minst 25 mm på alle sider, unntatt mot døråpning der oppkanten må være minst 15 mm over ferdig gulv. Oppkant ved døråpning er under 15mm over ferdig gulv.

Det er ikke oppkant av membran mot terskel.

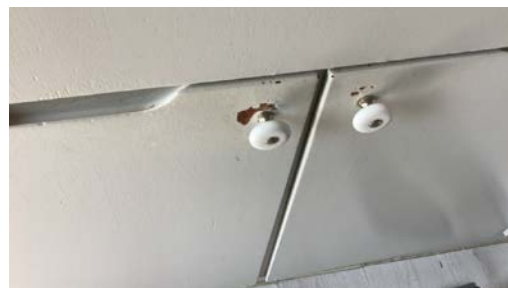
Bruksmerker.

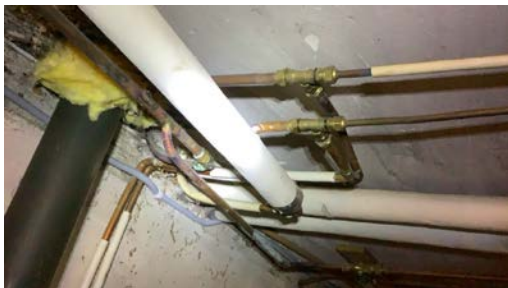
Kobberrør

- Det er ikke behov for utbedringstiltak siden anlegget fungerer i dag, men ut ifra alder kan skader plutselig oppstå på eldre anlegg.
- Når vannrør har oppnådd mer enn halvparten av funksjonstid er det økt risiko for fremtidige lekkasjer. Funksjonstid avhenger av bruk og type rør. Tidspunkt for utskifting er vanskelig å angi eksakt. Oppgradering/vedlikehold må påregnes.

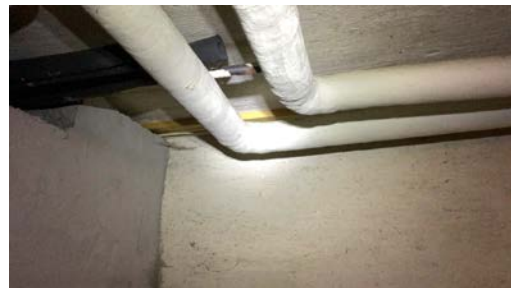
Anbefaler å sjekke om det er asbest i isolasjonen rundt varmerør, hvis man tenker å fjerne/demontere fyrkjel/radiatorer.

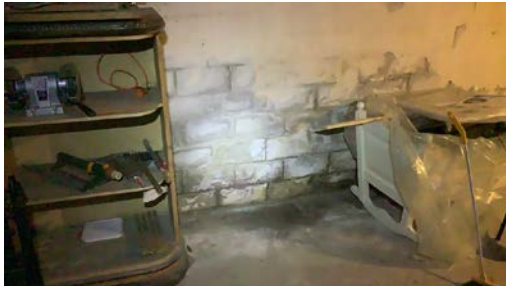
## ! TG 2 Grunnmur og fundamenter

Grunnmur er dels innkledd med nytt lag med murstein innvendig, begrenset inspeksjonsmulighet. Grunnmur i sparesteinsbetong. Murt grunnmur, utført med murte blokker.

Deler av fundamentering er skjult og har en alder som øker sannsynligheten for skjulte feil. Kontrollen er stikkprøvebasert. Tilstandsgrad gitt pga. nevnte forhold. Løs puss. Påvist fuktskjolder. Fuktindikasjoner er registrert i vegg mot grunnen, dette øker risikoen for skjulte skader. Dette kan skyldes sviktende drenering eller kappilæropptrekk av fukt i vegger. Konsekvens av kappilæropptrekk iu vegger kan være forhøyede fuktverdier og avflassing av overflatebehandling. Eldre betong kan ha redusert kvalitet. Sprekk i grunnmur i overgang opprinnelig del og tilbygg, dette er ikke unormalt fordi konstruksjon med forskjellig fundamentering og byggeår kan bevege seg ulikt. Horisontale sprekk/riss i grunnmur, skyldes sannsynligvis innpressing av vegg. Årsak kan være jordtrykk eller tele. Sprekker/riss av en slik karakter i bygninger fra denne perioden er ikke uvanlig. Anbefaler å følge med videre utvikling.

Påforet trevegg i kjeller har råteskader etter fuktpåkjenning. Det anbefales å fjerne alt av treverk som står mot mur vegg og gulv.

Det er synlig fuktgjennomslag på kjellervegg.

Det er registrert sprekker i mur.

Overvåk tilstanden jevnlig. Tidspunktet for reparasjon og eventuelt når dette er nødvendig er vanskelig å si noe om. Bruken av underetasje/kjeller vil også være avgjørende. Det er ikke registrert avvik som tilsier at man må påregne umiddelbare tiltak, men da deler av konstruksjon er skjult medfører dette økt risiko for skader som ikke er synlige for bygningssakkyndig. Det anbefales å gjennomføre ytterligere undersøkelser.

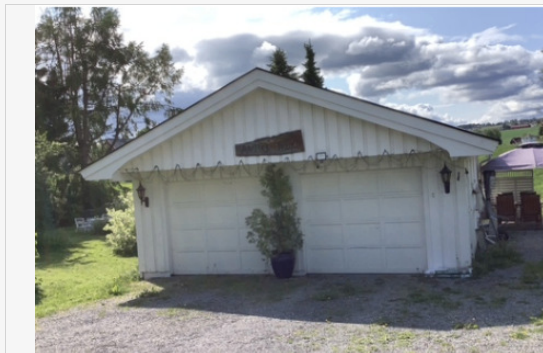
### Garasje

Garasje med bod.
