Jernbanegata 7, 2850 LENA

**Eldre enebolig med sjel og sjarm -  
meget innholdsrik- stor terrasse -  
solrikt - garasje - romslig tomt -  
midt i Lena.**

**Salgsobjekt:** Enebolig  
**Eierform:** Eiet  
**Byggeår:** 1922  
**BRA-i/BRA Total** 347/416 kvm  
**Tomtstr.:** 1970.4 m<sup>2</sup>  
**Soverom:** 3  
**Gnr./bnr.** Gnr. 183, bnr. 10  
**Oppdragsnr.:** 1209240017

# Tilstandsrapport

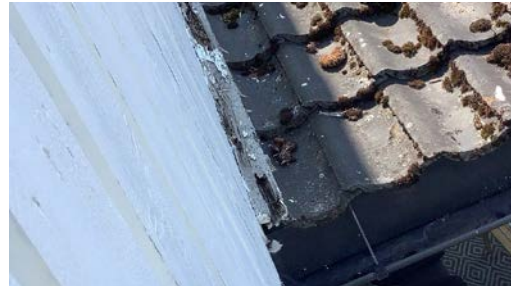
- Råteskadet treverk i vindski er registrert.
- Vindskier bærer preg av elde og slitasje.
- Flassing på takrenner/beslag.
- Takrenne er bøyd/deformert etter snøras eller ising i renne.
- Det mangler snøfanger på deler av takflatene.

Råte i tre-vannbrett i overgang vegg tak.

- Det er ikke behov for strakstiltak, men ut ifra alder kan skader og lekkasjer oppstå på eldre takrenner og beslag.
- Råteskadet treverk må skiftes ut. Råteskadet treverk fører til at vindskiene/vannbrett mister sin styrke og stabilitet. Dette kan gjøre taket og omgivelsene mer utsatt for skader, spesielt under kraftig vind eller snøfall.
- Byggverket skal sikres slik at is og snø ikke kan falle ned på steder hvor personer og husdyr kan oppholde seg. Dersom snøfanger monteres er det imidlertid nødvendig å kontrollere styrken på takkonstruksjonen før snøfanger monteres.

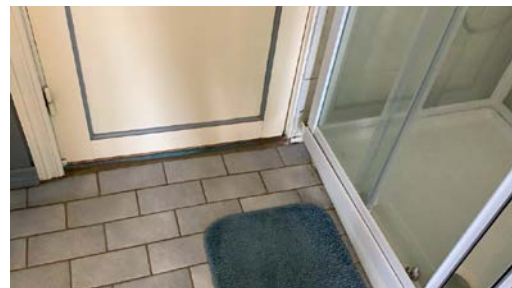
- Det er avvik:
- Det er dør og vindu i våtsone. • Ikke fuktsikker overflate i våtsonen.
- Våtrommet er mindre enn 4 m<sup>2</sup>, det er da krav til at alle deler av rommet er å betrakte som våtsone. • Det dusjes i dusjkabinett/badekar og det er derfor liten belastning på konstruksjonene da bruk av dusjkabinett/badekar hindrer i stor grad direkte vannsprut på veggene/gulv. Det gjøres likevel oppmerksom på at krav til membran er tilstede i områdene som defineres som våtsone, og skal tåle påkjenning av vann/fukt. Det er registrert hull i flis/våtsone etter tidligere innfesting.

Dør i våtsone.

- Tiltak:
- Dør er beskyttet mot fuktpåkjenning, men plasseringen i våtsone kan føre til vanninntrengning i konstruksjonen. • Materialet i våtsonen er beskyttet mot direkte vannsøl.
- Ikke egnet overflate i våtsone (trevirke) kan føre til fuktskader i konstruksjonen, og forkorte brukstiden til veggene.

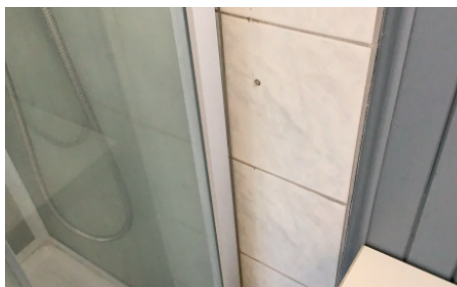
Hull i flis. Uegnet materiale på vegg i våtsone.

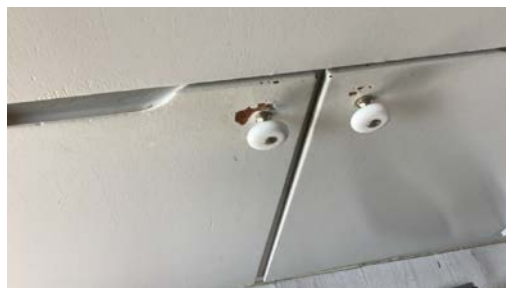
Bruksmerker.

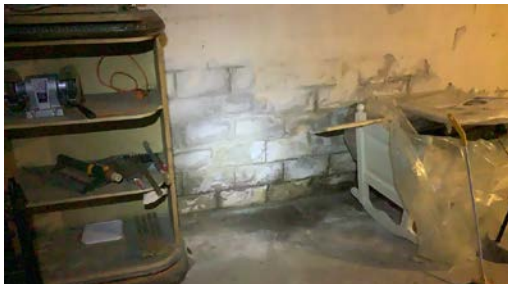
## ! TG 2 Grunnmur og fundamenter

Grunnmur er dels innkledd med nytt lag med murstein innvendig, begrenset inspeksjonsmulighet. Grunnmur i sparesteinsbetong. Murt grunnmur, utført med murte blokker.

Deler av fundamentering er skjult og har en alder som øker sannsynligheten for skjulte feil. Kontrollen er stikkprøvebasert. Tilstandsgrad gitt pga. nevnte forhold. Løs puss. Påvist fuktskjolder. Fuktindikasjoner er registrert i vegg mot grunnen, dette øker risikoen for skjulte skader. Dette kan skyldes sviktende drenering eller kappilæropptrekk av fukt i vegger. Konsekvens av kappilæropptrekk iu vegger kan være forhøyede fuktverdier og avflassing av overflatebehandling. Eldre betong kan ha redusert kvalitet. Sprekk i grunnmur i overgang opprinnelig del og tilbygg, dette er ikke unormalt fordi konstruksjon med forskjellig fundamentering og byggeår kan bevege seg ulikt. Horisontale sprekk/riss i grunnmur, skyldes sannsynligvis innpressing av vegg. Årsak kan være jordtrykk eller tele. Sprekker/riss av en slik karakter i bygninger fra denne perioden er ikke uvanlig. Anbefaler å følge med videre utvikling.

Påføret trevegg i kjeller har råteskader etter fuktpåkjenning. Det anbefales å fjerne alt av treverk som står mot mur vegg og gulv.

Det er synlig fuktgjennomslag på kjellervegg.

Det er registrert sprekker i mur.

Overvåk tilstanden jevnlig. Tidspunktet for reparasjon og eventuelt når dette er nødvendig er vanskelig å si noe om. Bruken av underetasje/kjeller vil også være avgjørende. Det er ikke registrert avvik som tilsier at man må påregne umiddelbare tiltak, men da deler av konstruksjon er skjult medfører dette økt risiko for skader som ikke er synlige for bygningssakkyndig. Det anbefales å gjennomføre ytterligere undersøkelser.
