# Tilstandsrapport

Boligbygg med flere boenheter

Vestervegen 12 , 4340 BRYNE

Befaringsdato: 26.11.2025

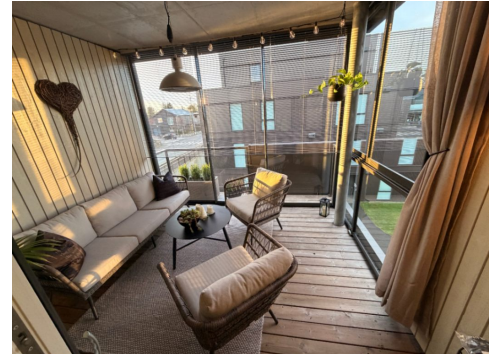
Det er etablert en innglasset balkong.

Normal bruks slitasje iht. alder.

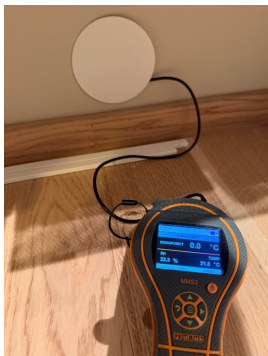
Hulltaking er foretatt uten å påvise unormale forhold. Hulltaking er foretatt ved/i Soverom. Det ble målt relativ luftfuktighet (RH) i konstruksjonen til 23,3 %, og måleresultatene er vurdert opp mot Mollier-diagrammet, for å kontrollere at fuktforholdene ligger innenfor normale nivåer.

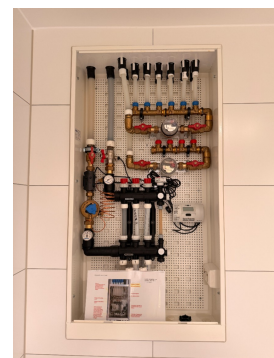
### ! TG 1 Avløpsrør

Normal levetid for avløpsledninger av plast er 25 til 75 år.  
Normal levetid for vannledninger av PE/PEX er 25 til 75 år.  
Normal levetid for vannledninger av kobber er 25 til 75 år.  
Normal levetid for lodding er 25 til 75 år.

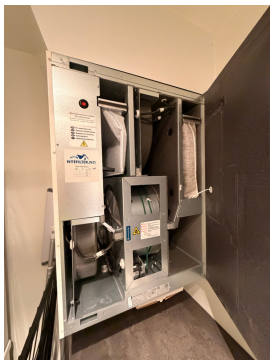
## TG 1 Varmesentral

Det er installert fjernvarme.

For å sikre et godt inneklima bør anlegg og kanaler rengjøres jevnlig. Filter bør byttes to ganger i året. Ventilasjonsaggregatet bør rengjøres en gang i året, og storrengjøringen av selve ventilasjonsanlegg og kanaler bør ha en intervall på hvert fjerde år.
