Skogsnipeveien 1, 3243 KODAL

**Stor familiebolig med 2  
garasjeplasser, solrik og skjermet  
utsiktstomt og stort kjøkken!**

# Tilstandsrapport

Befaringsdato: 26.02.2026

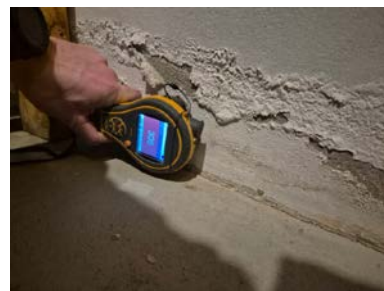
Det er påvist indikasjoner på noe fuktgjennomtrenging i kjellergulv.

Det er påvist indikasjoner på noe fuktgjennomtrenging inn i kjellermur.

Det ble med fuktindikator registrert noe høye fuktverdier/fuktforskjeller på synlige murflater. Dette er forhold som ikke kan sies å være unormalt lagt alder og drenerings funksjon til grunn.

Synlig saltutslag i bod.

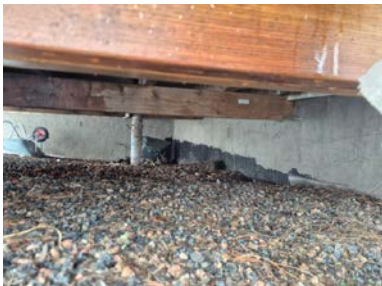
Grunnmuren har sprekkdannelser.

Det er registrert høydeavvik og sprekkdannelser i nordvestre del av bygget som kan indikere setningsrelaterte bevegelser.

Det er stedvis sprekker i grunnmur.

Synlig vorteplast mot grunnmur.

Regelmessig spyling-vedlikehold av drensledning må påregnes.
