Tilstandsrapport

Boligbygg med flere boenheter

Dølihagan 21, 2050 JESSHEIM

Befaringsdato: 25.11.2024

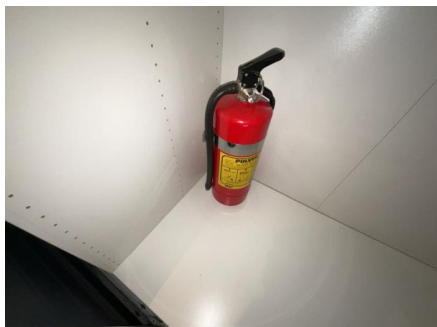
4. Er det skader på brannslukningsutstyr eller er apparatet eldre enn 10 år?

Nei

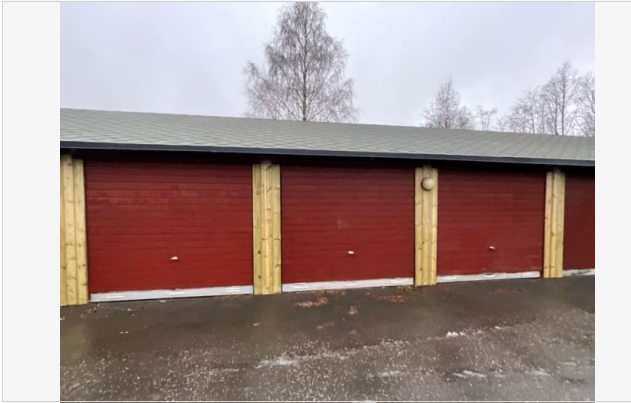
Garasje

Garasjer blir større utsatt for fukt m.m. innvendig, det er derfor påregnelig med større slitasje på garasjer, boder osv. en på boliger.
