# Tilstandsrapport

📍 Holteveien 1, 3158 ANDEBU

# gnr. 202, bnr. 16

Befaringsdato: 07.03.2024

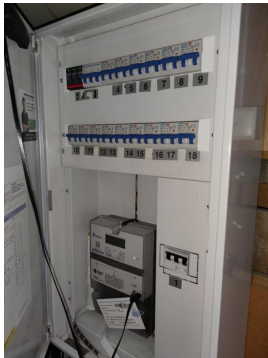
I forbindelse med eltilsyn ble det elektriske i boligen utbedret.

Innmaten i sikringsskap skiftet, det elektriske er gått nøye over og strømtilførsel til garasje er kuttet da kabel ikke var forskriftsmessig utført. Samsvarserklæringer fra elektriker er fremvist og ligger i boligmappa.
