# Tilstandsrapport

Christies gate 19 C, 0557 OSLO

Befaringsdato: 15.09.2025

## Boligbygg med flere boenheter - Byggeår: 1937

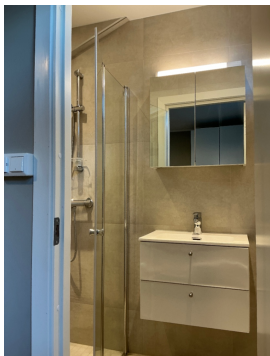
### 2 ETASJE > BAD

Flislagt bad med varmekabler, avtrekk, speil, armatur, downlights, servant med innredning, dusj hjørne med folderdør i glass.

## ! TG 2 Overflater vegger og himling

- Selv om bom eller hull lyd ikke alltid er et umiddelbart problem, bør det overvåkes nøye før eventuell utvikling i sprekker i flisfuger e.l. oppstår. Dette må en foreta tiltak for, for å begrense utviklingen.

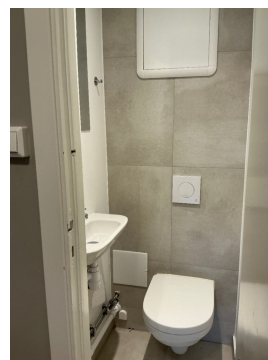
### ! TG 1 Overflater og konstruksjon

Toalettrom med flislagt gulv, malte flater på vegger, downlights, avtrekk, vegghengt toalett, servant, speil.

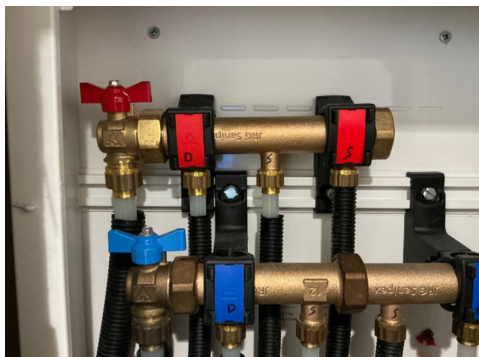
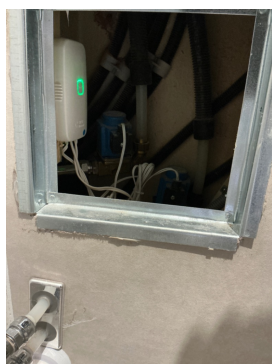
### ! TG 1 Vannledninger

Innvendige vannledninger er av plast (rør i rør). Det er besikket i rørskap.

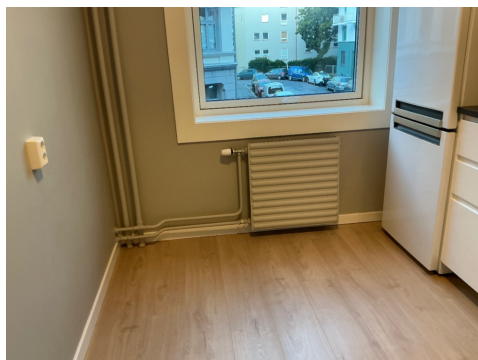
## Varmesentral

Det er installert fjernvarme, radiator.

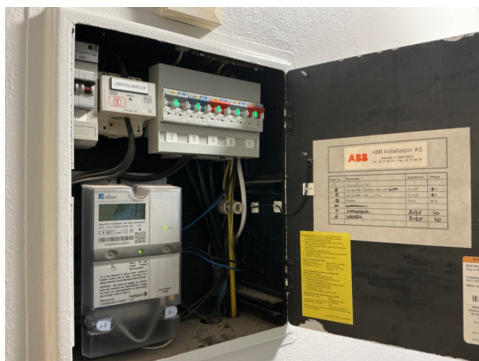
10. Er det tegn på at kabelinnføringer og hull i inntak og sikringsskap ikke er tette, så langt dette er mulig å sjekke uten å fjerne kapslinger?  
**Nei**
11. Finnes det kursfortegnelse, og er den i samsvar med antall sikringer?  
**Ja**
12. Foreta en helhetsvurdering av det elektriske anlegget, dets alder, allmenne tilstand og fare for liv og helse. Bør det elektriske anlegget ha en utvidet el-kontroll?  
**Ja Det anbefales at anlegget kontrolleres av autorisert foretak.**
