# Tilstandsrapport

Borettslagsleilighet (i blokk)

Nattlandsveien 52B , 5093 BERGEN

Rapportdato: 01.03.2026

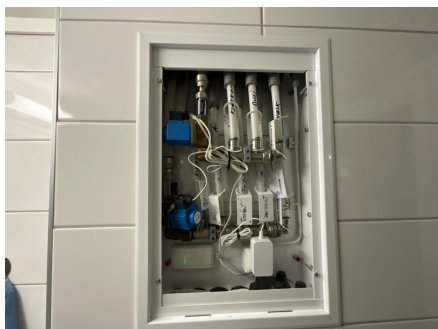
Vurdering gjelder for vannrør i den aktuelle leiligheten. Tilstandsgrad er i hovedsak satt på bakgrunn av alder. Evt. åpenbare feil og mangler kommenteres dersom disse er synlige på befaring. Felles avløpsrør, stigeledninger e.l. er ikke kontrollert. Hovedstamme/vannrør er skjult.

Forventet levetid (iht. Byggforskserien 700.320):  
- Pex-rør: 25-75 år

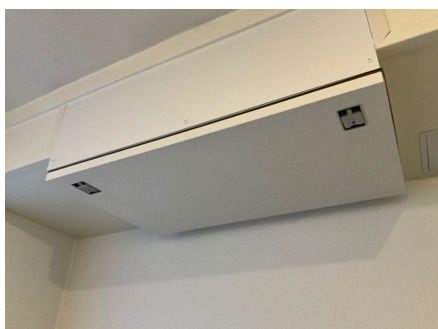
Ventilasjonssystemet sørger for at ny, frisk, filtrert og oppvarmet luft føres inn i leiligheten.

Anlegget er kun enkelt, visuelt kontrollert. Det anbefales å foreta service og filterbyte etter leverandørens anbefalinger.

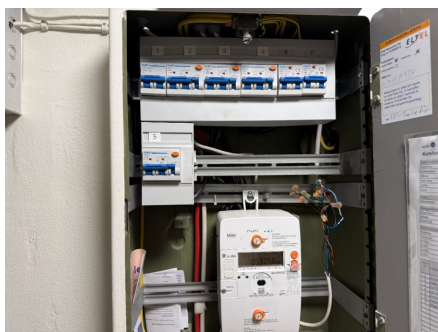
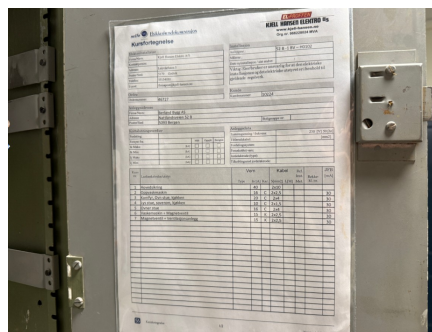
Ved eierskifte anbefales det alltid at det elektriske anlegget inspiseres av registrert elektroinstallatør, særlig dersom det ikke foreligger nyere kontrollrapport eller dokumentasjon. Eier har ansvar for at anlegget til enhver tid tilfredsstiller gjeldende forskrifter, og at det brukes i samsvar med produsentens anvisninger.

Skjulte feil og mangler kan ikke utelukkes ved en forenklet vurdering. Ved nærmere ettersyn kan det fremkomme avvik eller kostnader til utbedring som ikke fremgår av denne rapporten.
