# Tilstandsrapport

Fritidsbolig

Sørli 15 C, 2636 ØYER

Befaringsdato: 15.09.2025

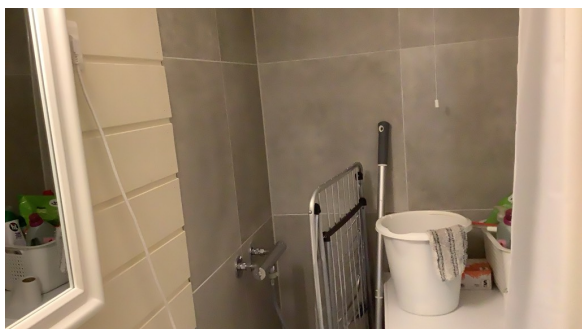
## 1. ETASJE > BAD

### TG 2 Overflater vegger og himling

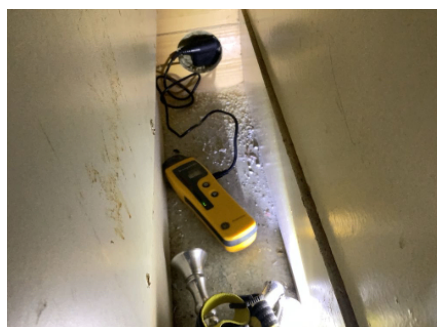
Hulltaking er foretatt uten å påvise unormale forhold. Hulltaking er foretatt ved/i kjøkken. Fuktkvotemåling (vekt%) i konstruksjonen ble målt til 7.

Målingene som er gjort er å betrakte som stikkprøver og sier bare noe om tilstanden i nærheten til området der målingen er utført.

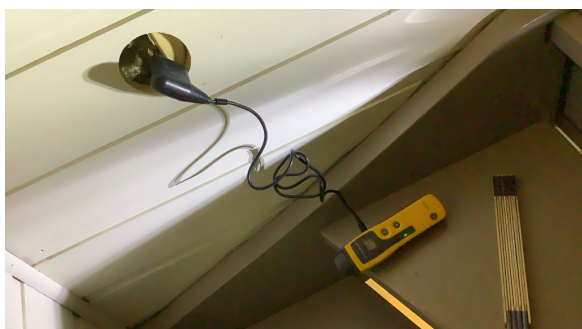
Hulltaking er foretatt uten å påvise unormale forhold. Hulltaking er foretatt ved/i trapp. Fuktkvotemåling (vekt%) i konstruksjonen ble målt til 7.

Hulltaking for fuktmåling i tilstøtende konstruksjon er foretatt. Ved fuktmåling er det ikke registrert måleverdi som indikerer fukt. Målingene som er gjort er å betrakte som stikkprøver og sier bare noe om tilstanden i nærheten til området der målingen er utført.

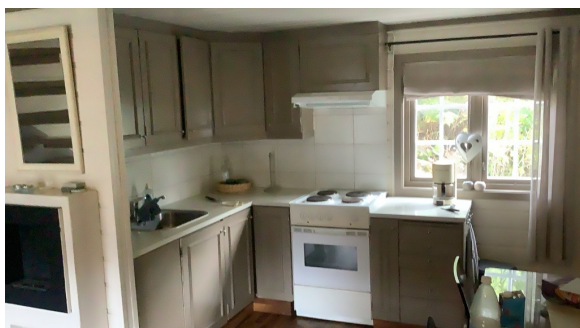
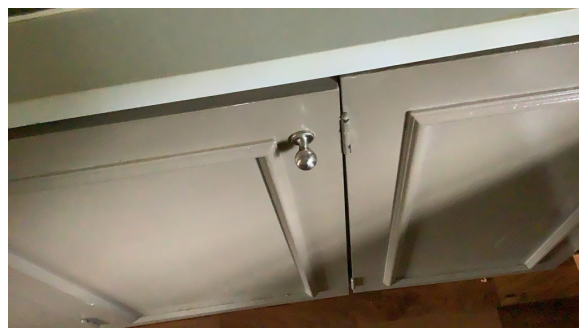
Avhengig av bruksmønster og krav til estetikk av kjøper kan det være påregnelig med utskiftning/utbedringer av kjøkkeninnredningen.

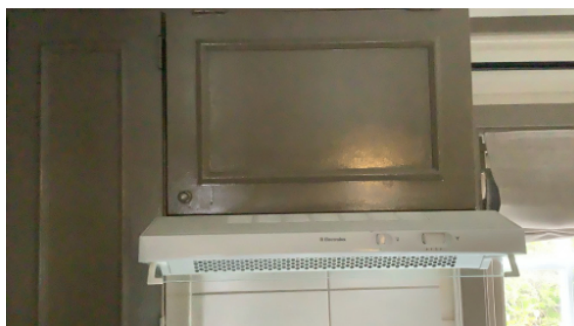
### TG 1 Avtrekk

Det er kjøkkenventilator med avtrekk ut.

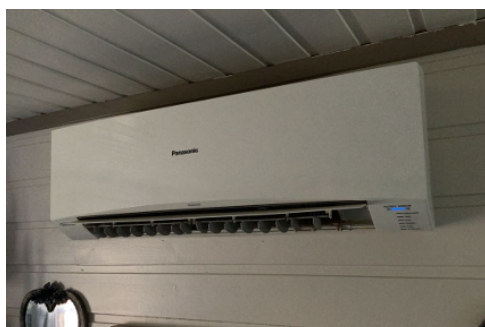
Det er ikke behov for strakstiltak siden varmepumpen fungerer i dag, men ut ifra alder og brukstid kan skader plutselig oppstå på eldre varmepumper.
