Sørliå 15C, 2636 ØYER

**Lys og innbydende fritidsbolig  
med attraktiv beliggenhet i Sørliå  
– nær både Hafjell Alpinsenter og  
Øyer sentrum.**

Befaringsdato: 15.09.2025

# Tilstandsrapport

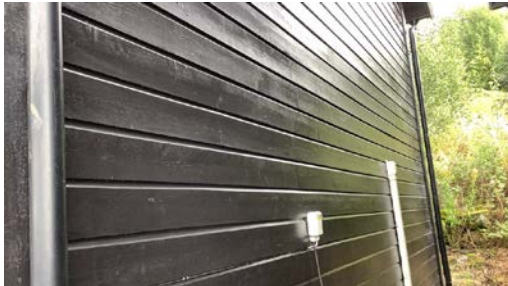
- Det er avvik:
- Lufting av kledningen er ikke iht. dagens anbefalte løsning.
- Deler av veggkonstruksjonen er skjult og har en alder som øker sannsynligheten for skjulte feil. Bygningsdelene har oppnådd mye av sin forventede funksjonstid.
- Lav høyde mellom grunnen og kledning.

Kledningen er malt i år.

- Tiltak:
- Deler av veggkonstruksjon er kledd inn og der kan være risiko for skjulte skader i veggen som ikke er mulig å avdekke uten fysiske inngrep. • Risiko for skader på kledning. Anbefalt høyde mellom terreng og kledning er 30cm.

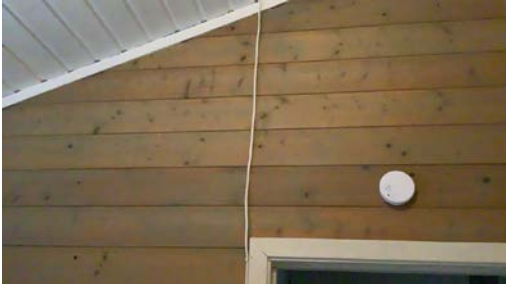
Manglende/ufagmessig klamring av ledninger.

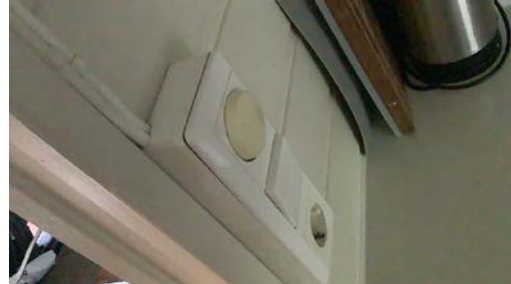
Det er løs dekkning rundt bryter.
