Sørliå 15C, 2636 ØYER

**Lys og innbydende fritidsbolig  
med attraktiv beliggenhet i Sørliå  
– nær både Hafjell Alpinsenter og  
Øyer sentrum.**

Befaringsdato: 15.09.2025

Rapportdato: 29.09.2025

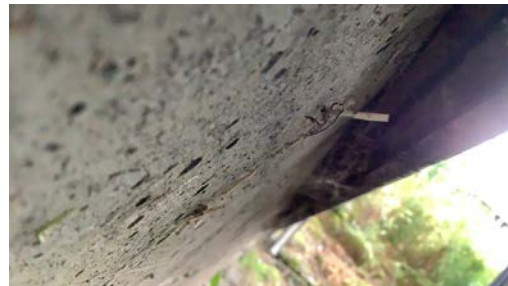
Redusert lufting ifht dagens krav.

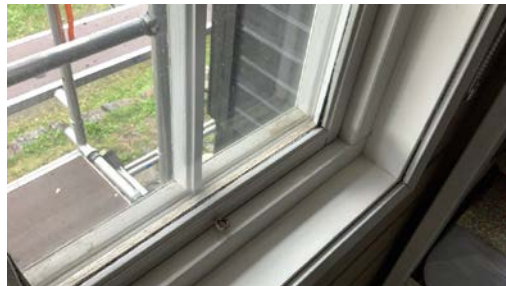
Omramming rundt vinduer er ført ned på vannbrett, risiko for fuktopptrekk i treverket. Vinduskitt er slitt og har løsnet enkelte steder. Værslitte karmen utvendig. Enkelte vinduer har kondensmerker.

Kondensmerker innvendig og mellom ruter.

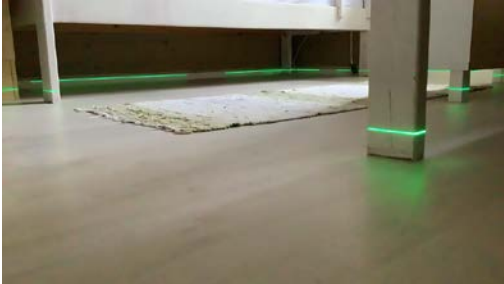
Avvikene som er målt er innenfor kravene i NS3600. Skjevheter er målt i to tilfeldige rom i hver etasje, noe som er kravet i avhendingsloven. Mer skjevheter kan ikke utelukkes i rom som ikke er målt.

Måling av helningsavvik på etasjeskiller.

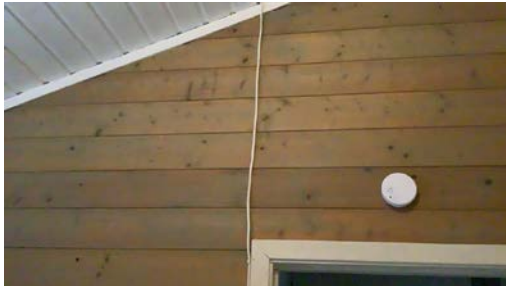
Manglende/ufagmessig klamring av ledninger.

Estimat for kostnad er kun vurdert ut fra at el-kontroll må foretas- kostnad for å rette avvik etter kontroll er ikke vurdert.
