# Tilstandsrapport

Hovedhus

Aremarkveien 1199, 1792 TISTEDAL

Befaringsdato: 04.09.2025

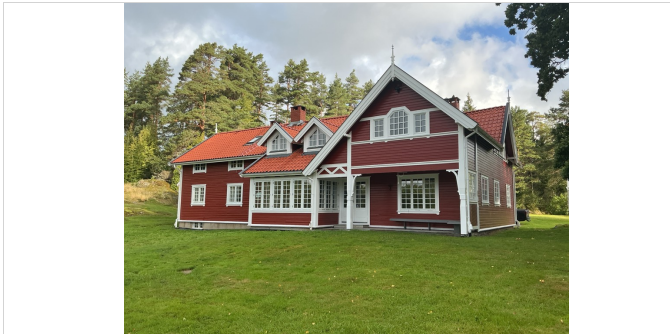
## HOVEDHUS

Gammelt bygg

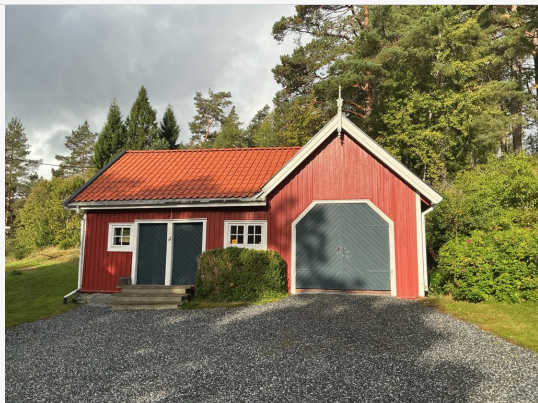
## Garasje

Bygget er ikke tilstandsvurdert ihht Forskrift til avhendingslova og NS3600. Dette er kun en enkel beskrivelse.
