# Tilstandsrapport

Enebolig

Lønnavikvegen 50, 7710 SPARBU

Befaringsdato: 21.05.2025

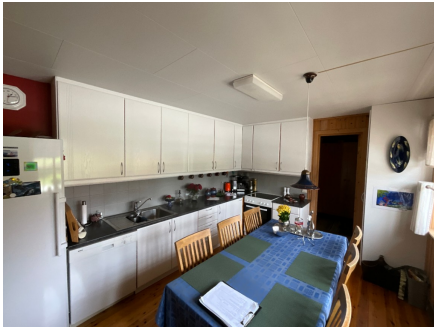
Oversiktsbilde

Kjøkkenet har innredning med glatte fronter. Benkeplaten er av laminat. Det er avsatt plass til frittstående kjøl/fryseskap, oppvaskmaskin og stekeovn. Skap og skuffefronter er av nyere dato. Opprinnelig skrog fra byggeår. Normal bruks og alderslitasje.
