# Tilstandsrapport

Fritidsbolig

Kvinnhovden 66 , 5600 NORHEIMSUND

Oppdragsnr.: 20932-3059

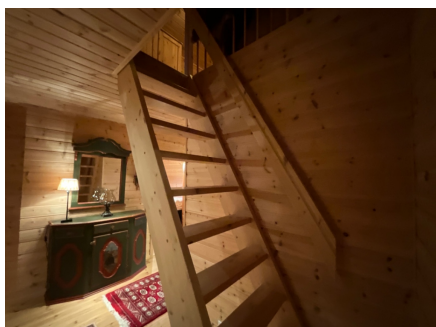
- Rekkverk må monteres for å lukke avviket.

**Kostnadsestimat: Under 20 000**

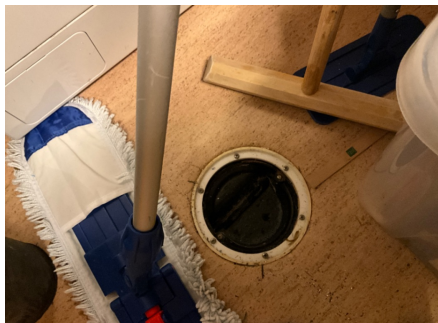
- Eldre belegg svekkes naturlig over tid, noe som kan medføre redusert tettefunksjon og øke risikoen for utettheter og fuktskader på sikt.

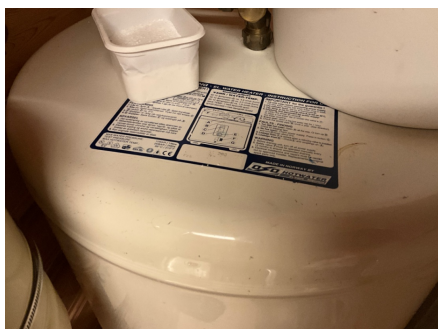
- Det er ikke behov for utbedringstiltak siden tanken fungerer i dag, men ut ifra alder kan skader plutselig oppstå på eldre tanker.
