Kvinnhovden 66, 5600 NORHEIMSUND

**Lekker familiehytte med gode  
kvaliteter | 3 soverom +  
sengeplasser på loft | Nær  
alpinsentre | Jacuzzi | Tak fra 2020**

# Tilstandsrapport

Befaringsdato: 17.12.2025

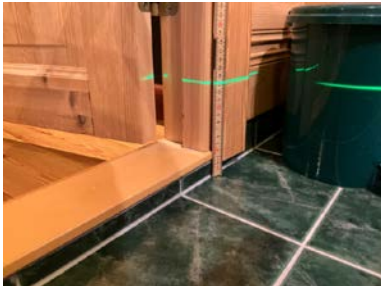
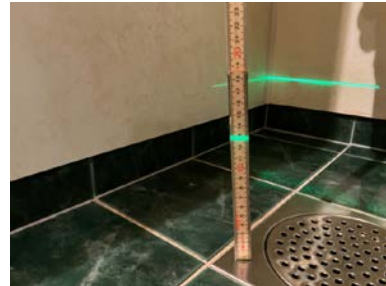
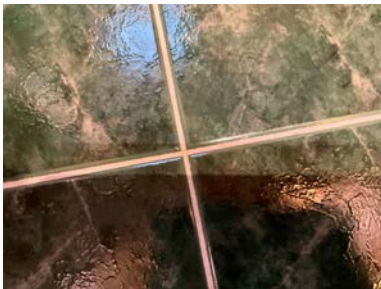
## HOVEDETASJE > BAD (5,1 M²)

### TG 2 Sluk, membran og tettesjikt

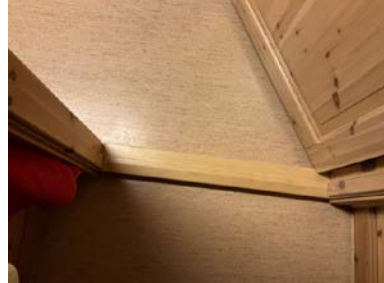
## HOVEDETASJE > BADSTUE (1,8 M²)

### TG 1 Overflater og konstruksjon

- Det er ikke behov for umiddelbare utbedringstiltak, men ut ifra alder kan svikt lett oppstå.
