Kvinnhovden 66, 5600 NORHEIMSUND

**Lekker familiehytte med gode  
kvaliteter | 3 soverom +  
sengeplasser på loft | Nær  
alpinsentre | Jacuzzi | Tak fra 2020**

# Tilstandsrapport

Befaringsdato: 17.12.2025

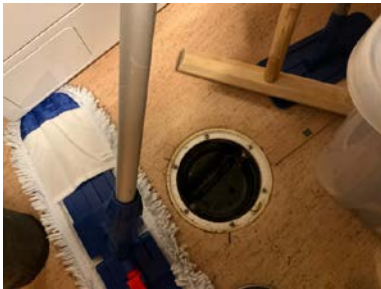
- Eldre belegg svekkes naturlig over tid, noe som kan medføre redusert tettefunksjon og øke risikoen for utettheter og fuktskader på sikt.

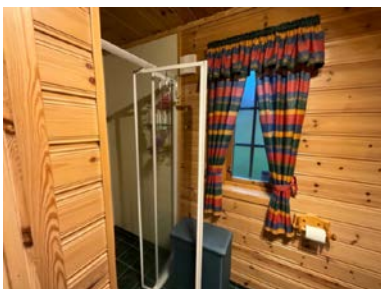
## HOVEDETASJE > BAD (5,1 M<sup>2</sup>)

### TG 2 Overflater Gulv

- Andre tiltak:
- Vær oppmerksom ved bruk. For å få tilstandsgrad 0 eller 1 må gulvet bygges om, for å få riktig fall til sluk. Det vil imidlertid sjelden være økonomisk rasjonelt som et enkeltstående tiltak. Ved en eventuell renovering, påse at våtrommet bygges med riktig fall til sluk.

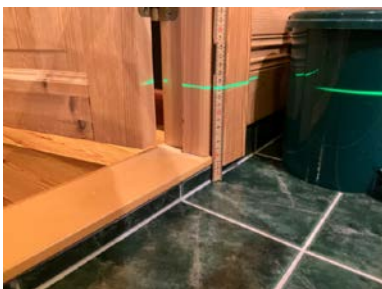
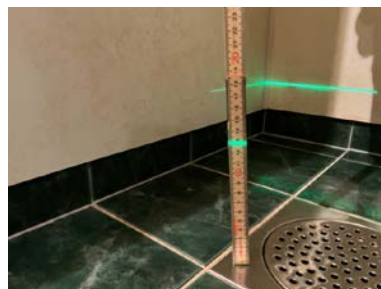
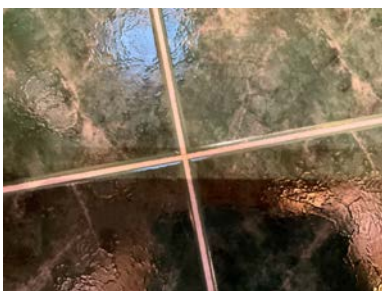
## HOVEDETASJE > BAD (5,1 M²)

### **TG 2** Sluk, membran og tettesjikt

- Overvåk tilstanden jevnlig. For å få tilstandsgrad 0 eller 1 må slukløsningen skiftes ut og sannsynligvis må også membransjiktet skiftes/utbedres. Det er imidlertid vanskelig å si noe om tidspunktet for når dette er nødvendig.
- Eldre sluk av plast er ofte utsatt for lekkasjer og særlig i overganger. Eventuelle lekkasjer kan medføre fuktskader på tiliggende konstruksjoner.
- Det anbefales å installere et dusjkabinett for å spare overflater for belastning med fritt vann, for noe lengre brukstid. Sluk bør kontrolleres jevnlig. For å oppnå bedre tilstandsgrad (TG 0/TG 1) må det påregnes oppgradering.
- Eldre belegget svekkes naturlig over tid, noe som kan medføre redusert tettefunksjon og øke risikoen for utettheter og fuktskader på sikt.

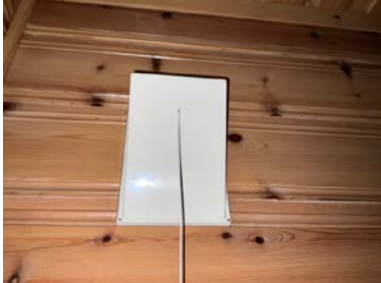
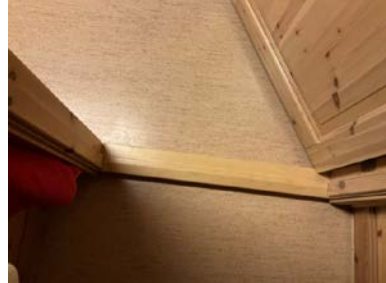
## HOVEDETASJE > BADSTUE (1,8 M²)

### TG 1 Overflater og konstruksjon

- Det er ikke behov for umiddelbare utbedringstiltak, men ut ifra alder kan svikt lett oppstå.
