# Madlastokken 6 C 4042 HAFRSFJORD

## Tilstandsrapport Eierskifte

Boligtype: Selveierleilighet (i blokk)

Byggeår: 2005

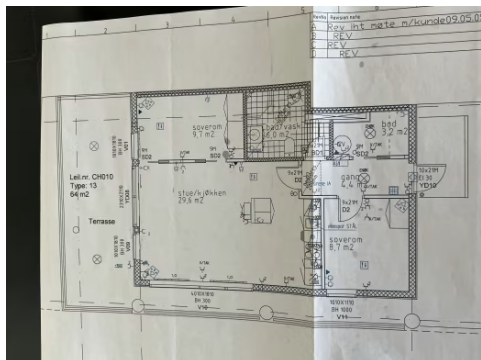
Avtrekk fungerer med enkel test. Avtrekk har normal funksjon idag. Kjøkken-avtrekk har en forventet levetid på ca 25 år. TG 2 settes med bakgrunn av at garantitid er overgått (5 år).
