Molundvegen 48, 2390 MOELV

Enebolig i attraktivt boligområde
Sentralt | 3 soverom | Garasje

Befaringsdato: 09.08.2024

Rapportdato: 12.08.2024

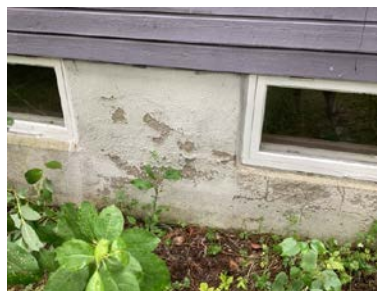
Avskalling/flassing på grunnmur.

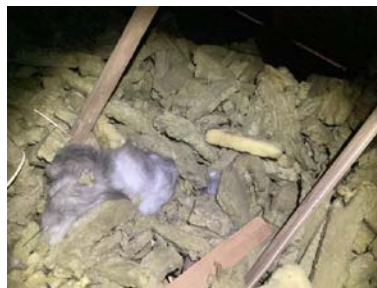
Isolering på loft er ujevn.

Behov for vedlikehold, oppgraderinger og utbedringer. Taket bør inspiseres hver vår og høst for å kontrollere tilstanden og vurdere tiltak. For å lette arbeidet med tilsyn bør man etablere en trygg og lettvinnt adkomst til takkonstruksjon. Ved årlig tilsyn kan man oppdage skader eller andre forhold som gjør det nødvendig med mer omfattende undersøkelser. Manglende vedlikehold kan skape problemer og følgeskader som oppdemning av vann og lekkasjer fra åpninger ved beslag. Feil vedlikehold kan medføre kortere levetid eller omfattende skader, for eksempel lekkasjer på taket. Jeg anbefaler ytterligere undersøkelser.

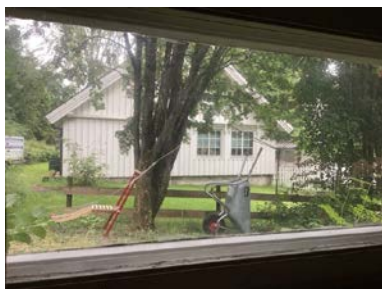
Sprukket kjellervindu. Dette forholdet utgjør tilstandsgrad 2.

- Vinduer med punkterte/sprukne glass må påregnes skiftes ut, enten hele vinduet eller kun selve glassene.

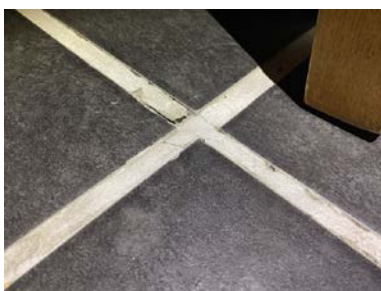
Sprukket flisfuge ved ildsted.

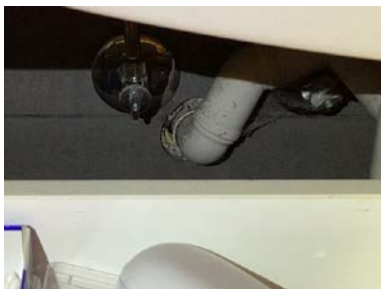
- Det er påvist mangelfull/feil utførelse rundt rørgjennomføringer e.l. som gir fare for fukt i konstruksjonen i våtsone.

Utett rundt gjennomføring i våtsone, ufagmessig utførelse.

- Det må foretas utbedring for å unngå fuktskader i konstruksjonen.
- Løsningen/utførelsen rundt rørgjennomføringer gir fare for fukt inn i konstruksjoner.
