# Tilstandsrapport

Fritidsbolig

Svartlistubben 4 , 3628 VEGGLI

Befaringsdato: 12.03.2026

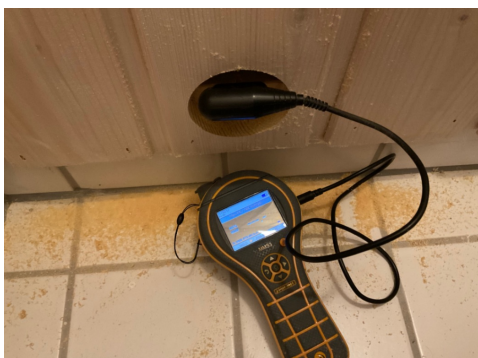
Det ble foretatt hulltaking i vegg mot bad, fra tilstøtende toalettrom. Hulltaking er foretatt, uten å påvise unormale forhold. Det ble ikke avdekket tegn til skader. Målingene viste på befaringsdagen normale fuktverdier.
