Svartlistubben 4, 3628 VEGGLI

**Fullstandard fjellhytte på 850 moh. med panoramautsikt og eiertomt på ca. 2,3 mål - 4 sov, badstue og stor fin terrasse!**

# Tilstandsrapport

Befaringsdato: 12.03.2026

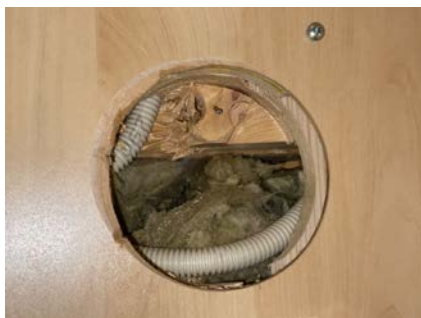
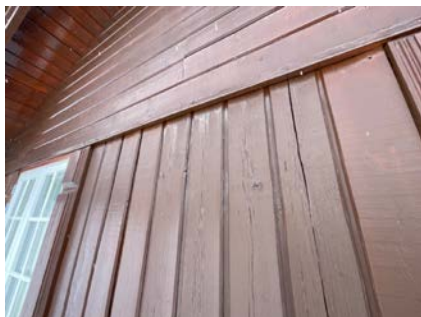
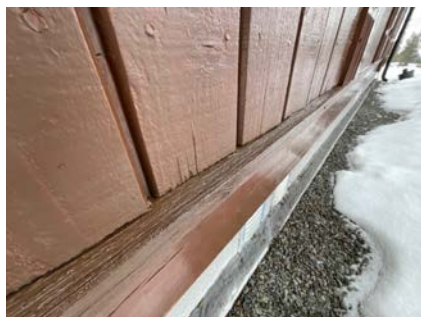
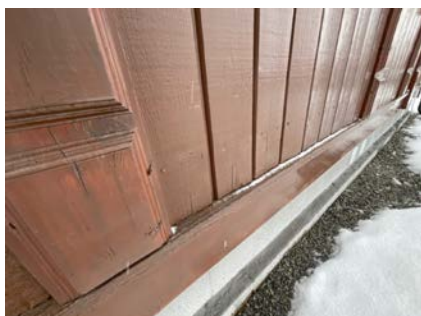
## TG 1J Takkonstruksjon/Loft

Punktet må sees i sammenheng med Taktekking

- Det må gjennomføres ytterligere undersøkelser.
- Innhent dokumentasjon, om mulig.

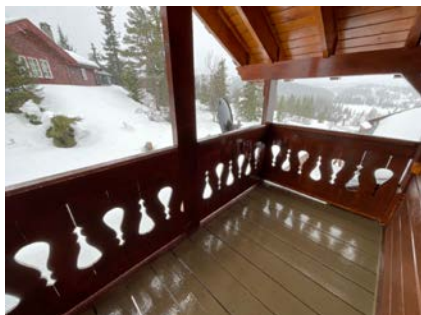
## TG 2 Balkonger, terrasser og rom under balkonger - 1

Sprekker i fundamenter.

Det bør gjennomføres utbedring av sprekker i fundamentene for å hindre videre forringelse og redusere risiko for svekket bæreevne eller fuktskader.

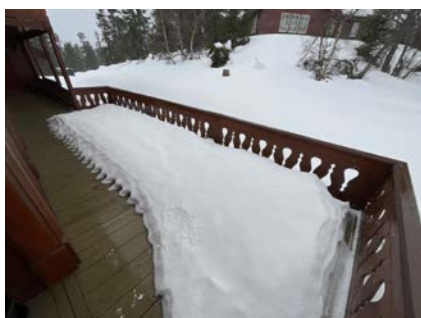
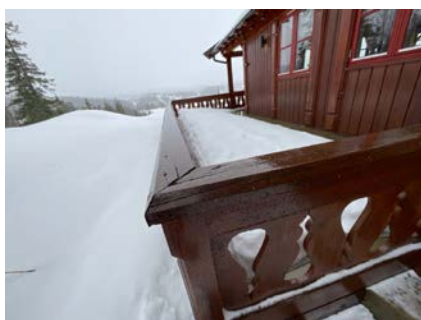
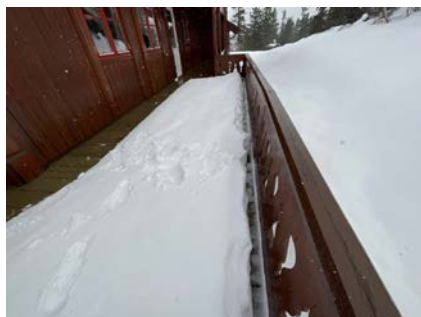
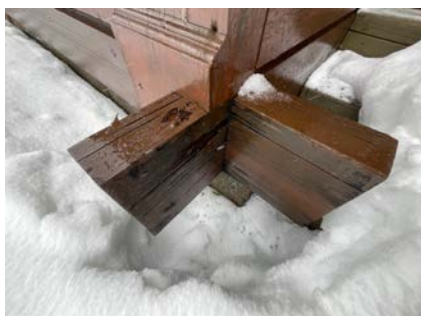
### TG 2 Overflater

Stedvis skader/ slitasje på overflater.

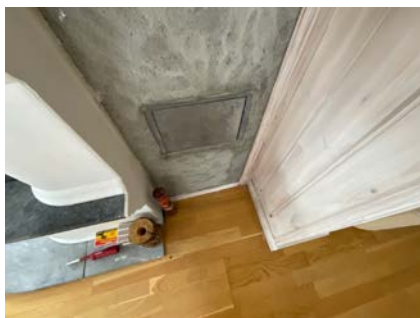
## ! TG 1J Krypjkjeller

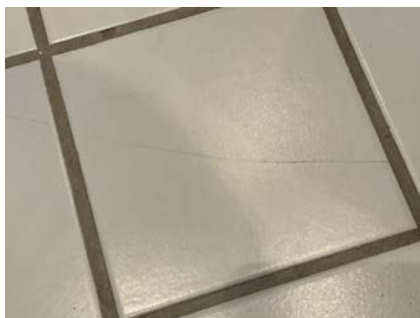
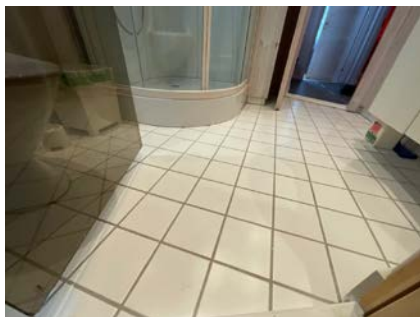
## 1.ETASJE > BAD

### ! TG 3 Sluk, membran og tettesjikt

Estimerte kostnader gjelder kun noe lokal utbedring, og ikke full fornyelse.

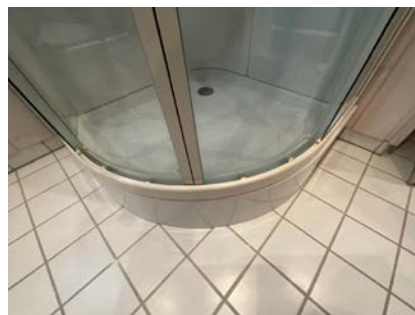
## 1.ETASJE > BAD

### ! TG 2 Sanitærutstyr og innredning

- Det bør etableres tilfredsstillende tilluft til våtrom f.eks. luftespalte ved dør e.l.
- Over tid kan manglende tilluftsventilering resultere i mugg- og soppdannelse, spesielt på steder som ikke får god nok luftgjennomstrømning.

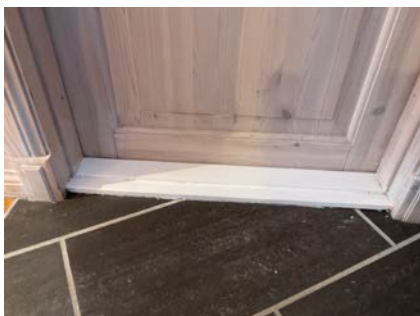
## 1. ETASJE > BAD

### 1 TG 1 Tilliggende konstruksjoner våtrom

Det anbefales at område bak vask fuktsikres.

Det anbefales å silikonere i overgang mellom benkeplate og vegg.

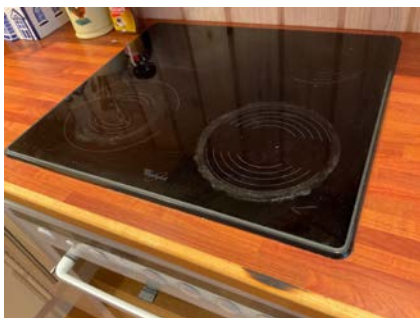
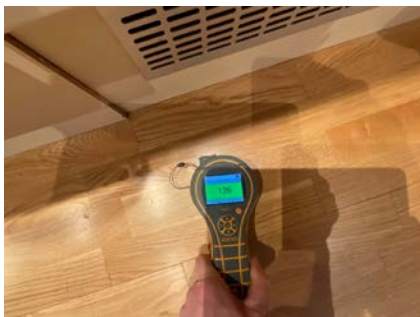
## 1. ETASJE > KJØKKEN

### TG 2 Avtrekk

Utbedring til ønsket tilstand og standard må påregnes. Endelige kostnader vil avhenge av ytterligere undersøkelser.

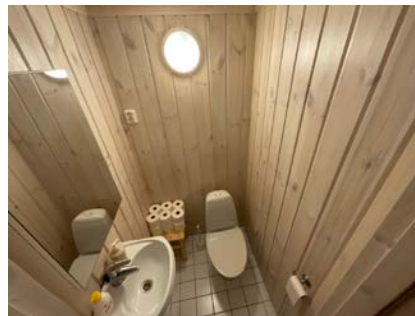
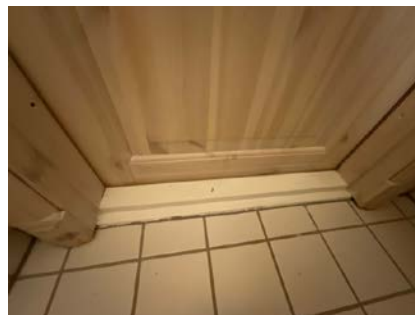
### 1. ETASJE > BADSTUE

### TG 2 Overflater og konstruksjon

Det anbefales å følge med på tilstanden og vurdere vedlikehold eller oppgradering av overflater og konstruksjon, da mer enn halvparten av forventet brukstid er oppbrukt.

Konsekvensen av manglende tiltak kan være redusert funksjon, økt vedlikeholdsbehov og risiko for skader på konstruksjonen over tid.

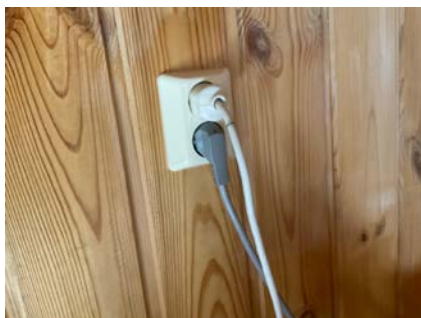
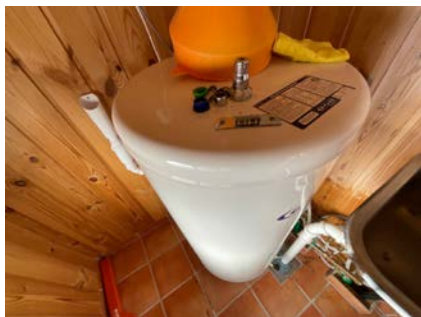
## Elektrisk anlegg

2. Foreta en helhetsvurdering av det elektriske anlegget, dets alder, allmenne tilstand og fare for liv og helse. Bør det elektriske anlegget ha en utvidet el-kontroll?  
**Ja** Det anbefales el-sjekk da det er mer enn 5 år siden forrige sjekk. Endelige kostnader vil avgjøres av ytterligere undersøkelser, og behov for utbedringer.
