Nyvegen 60, 2073 BØN

**Romslig enebolig med stor tomt
og dobbelgarasje i rolige
omgivelser på Bøn**

Befaringsdato: 24.03.2026

Rapportdato: 01.04.2026

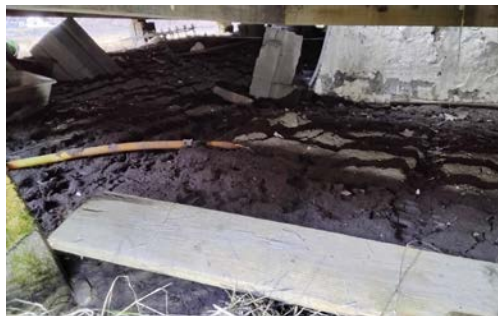
- Det er påvist fukt-/råteskader i konstruksjonen.

Søylepunkter er skjeve, flere gulvbord har råteskader.

Kostnadsestimat: 20 000 - 100 000

Søylepunktert på terrassen

- Gjennomføre ytterligere undersøkelser og foreta utbedring av skade.

Dette bør gjøres for å hindre videre råteutvikling og redusere risikoen for svikt eller sammenbrudd i konstruksjonen, noe som kan medføre fare for personsikkerheten og ytterligere kostnader.
