# Tilstandsrapport

📍 Fossholm 10, 3524 NES I ÅDAL

# gnr. 306, bnr. 9

Befaringsdato: 28.04.2024

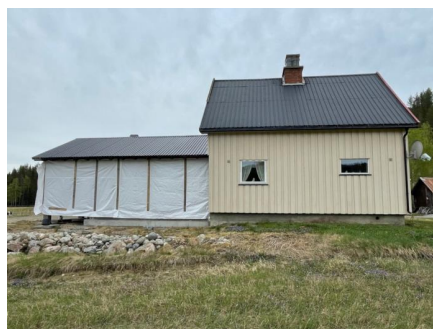
Takplater har normal slitasje med noe småbulker og riper. Enden på plater hvor det er ettermontert takrenne mot tilbygg har grov kuttflete. Pga sammenføyning av tak i hjørne mellom tilbygg for entre og tilbygg (råbygg) er det gjort tilpassninger med beslagsløsninger, som avviker fra mer standardisert måte å gjøre det på.

Noe avvikende løsninger for overgang mellom tak.

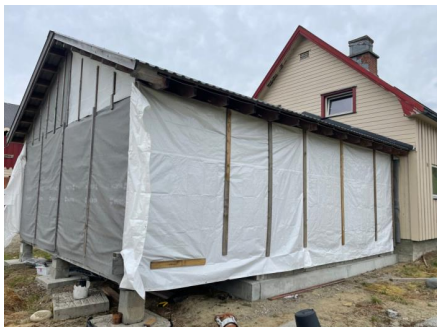
Det er ikke foretatt noe detaljert kostnadsoverslag på å ferdigstille tilbygg, da dette vil avhenge av hva tilbygg skal brukes til, standard etc. Kostnadsestimat er satt for å synliggjøre at det er en kostnad for å ferdigstille bolig.

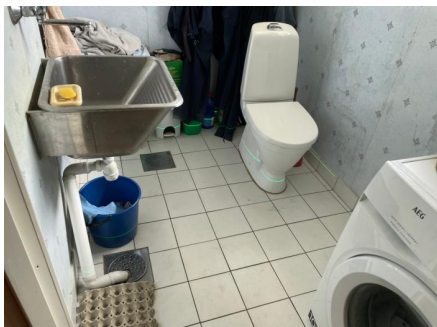
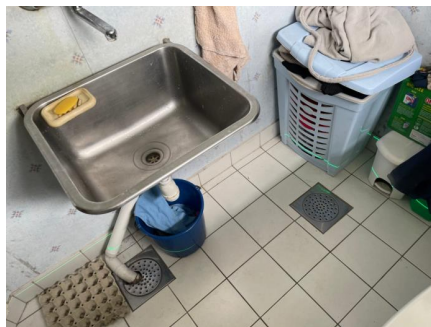
Vaskerom har utførelse fra 2007-08 og gjeldene forskrift er TEK-97. Det foreligger ingen dokumentasjon på utførelse og opplysninger er basert på opplysninger fra eier.

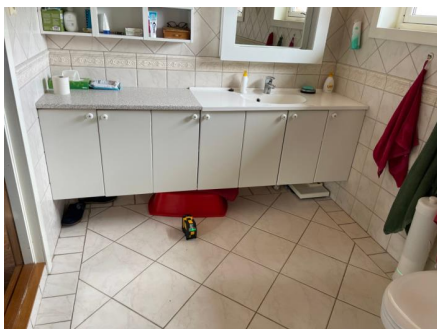
Det er ikke registrert avvik eller skader på utstyr som tilsier at det må foretas vesentlig utbedringer eller utskiftinger.
