Bekkefaret 1, 1920 SØRUMSAND

**Innholdsrik familiebolig med  
sentral beliggenhet. Nydelig hage  
og gode solforhold. Dobbelgarasje.  
Gangavstand til "alt".**

**Salgsoppgavedato**  
28.05.2025

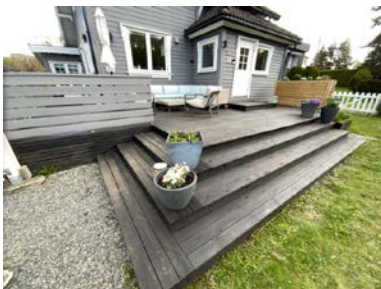
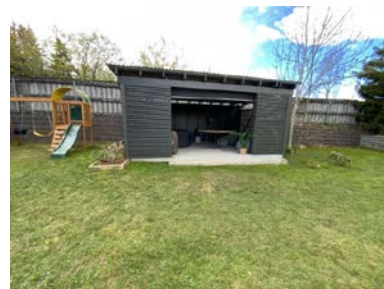
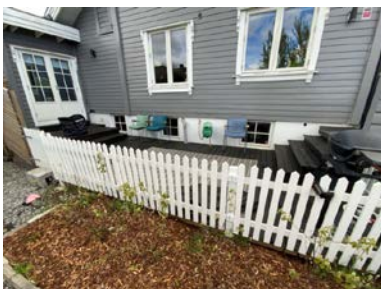
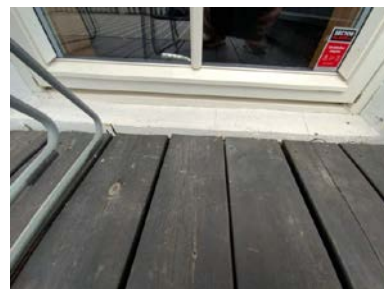
Vinduer i kjeller som er for nærme terrenget kan lettere bli utsatt for vanninntrenging, spesielt ved regnvær eller snøsmelting. Dette kan føre til fukt- og vannskader på og omkringliggende bygningsdeler. Der det ikke er støpte punktfundament for bjelkelag, kan terrassen bevege seg over tid og må regnes med oppretting. Det er begrenset inspeksjon under terrassen, kun fra ett kjellervindu. Det er ikke kjent om det er noe råteskader under terrassen. Det var ingen synlige avvik som tilsier at terrassen med pergola ikke har tiltenkt funksjon eller unormal bruksslitasje.

- Lokal utbedring/utskiftning bør utføres.

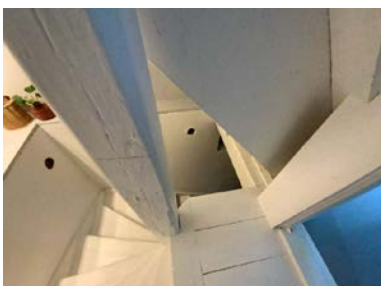
- Håndløper må monteres på vegg for å tilfredsstille krav på byggetidspunktet.
- Åpninger er såpass store at det ut ifra sikkerhetsmessige forhold anbefales å lage mindre åpninger.
- Det er ikke krav om utbedring av rekkverkshøyder opp til dagens krav.

Rekkverk der dette mangler må etableres for å unngå fallskader.

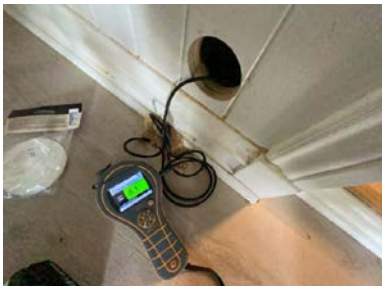
Hulltaking er foretatt uten å påvise unormale forhold. Hulltaking er foretatt ved/i Kjøkken. Fuktkvotemåling (vekt%) i konstruksjonen ble målt til 6.

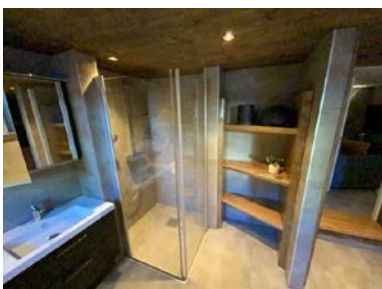
## KJELLER > BAD/VASKEROM

Silikon må etableres for at det tettes mot fuktdamp i rommet mot bakenforliggende vegger. De fleste vannskader i våtrom skyldes utettheter rundt gjennomføringer i gulv og vegg, samt manglende fall til sluk (Veiledning til byggt teknisk forskrift, § 13-15). Et vindu i våt sone kan være utsatt for vannsprut og fuktighet, noe som kan føre til lekkasjer hvis det ikke er riktig installert og forsegle.

Det er viktig å bruke materialer som tåler fuktighet og vannsprut. Vinduet bør være laget av materialer som ikke tar skade av vann, og det bør være godt forseglet for å forhindre vanninntrenging.

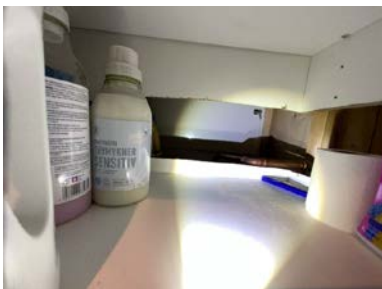
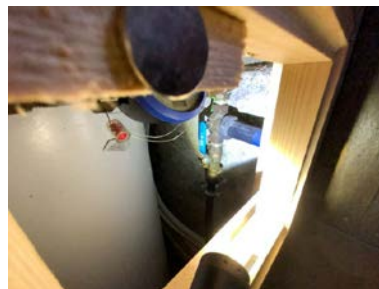
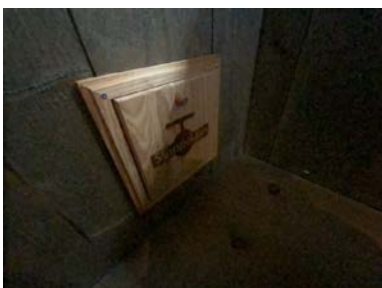
Det må gjøres tilgang til fordelerskap for inspeksjon og eventuelle vannlekkasjer. Det er ikke kjent om det er etablert kontrollert avrenning fra skap til avløp.

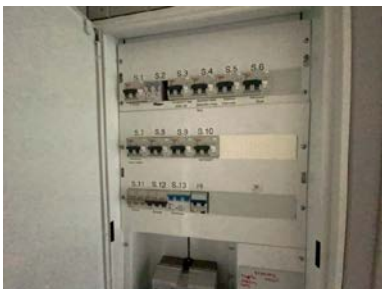
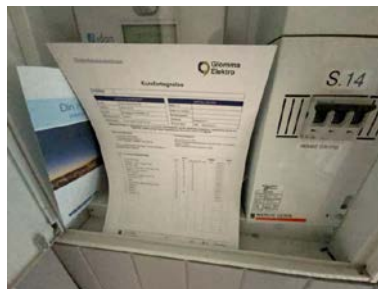
Med bakgrunn i NS3600 kreves det utført el-kontroll av fagperson for å få TG1 på anlegget. TG 3 gis som følge av mangler som er angitt i el-kontrollen og det er ikke fremvist dokumentasjon om noe av dette er utbedret.

Kostnadsestimat: 50 000 - 100 000

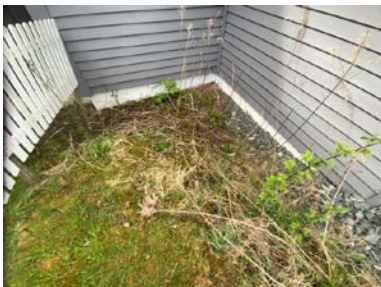
Med tanke på fukt som er oppdaget i kjeller er dette i de områdene det ikke er synlig ny utvendig drenering. Det er eldre utvendig fuktsikring typen mat Gudrong eller lignende. Det var langt enklere metoder for drenering og fuktsikring enn dagens. Dette kan over tid føre tilgrodd drensmasse kombinert med kapillært oppsug. Dreneringsrør er trolig av betongrør eller lignende og kan være sprekt eller tett med tanke på alder. Det er ingen umiddelbar konsekvens ut fra dagens bruk av kjeller, men redrenering må regnes med over tid.

Det bør foretas justeringer der tomt heller mot huset for å unngå unødig fuktbelastning mot grunnmur og krypkjeller.

**Kostnadsestimat: 10 000 - 50 000**
