# Tilstandsrapport

Enebolig

Bekkefaret 1, 1920 SØRUMSAND

Befaringsdato: 29.12.2025

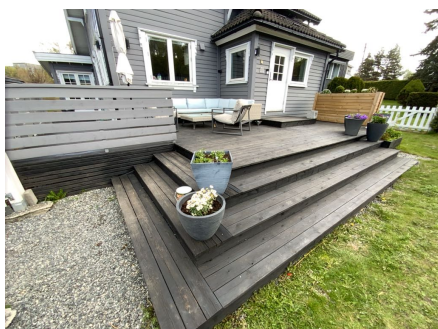
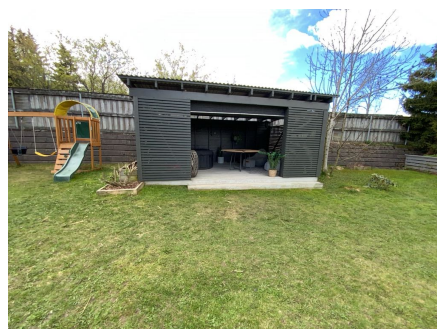
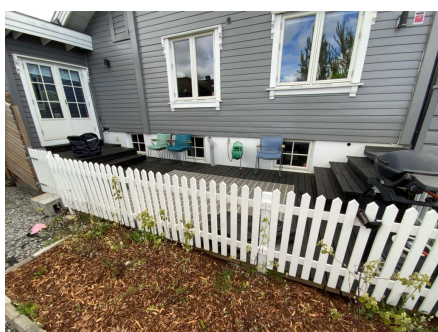
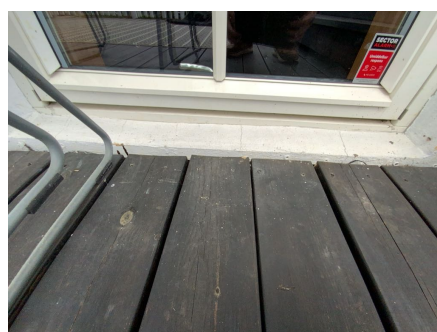
## TG 1 Utvendige trapper

Tretrapp.
