Bekkefaret 1, 1920 SØRUMSAND

**Innholdsrik familiebolig med  
sentral beliggenhet. Nydelig hage  
og gode solforhold. Dobbelgarasje.  
Gangavstand til "alt".**

**Salgsoppgavedato**  
28.05.2025

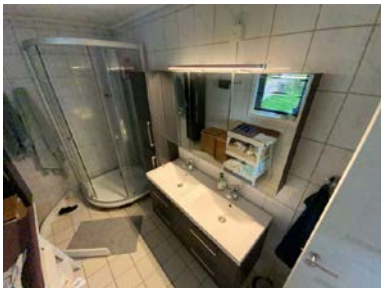
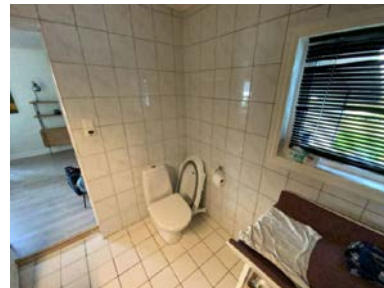
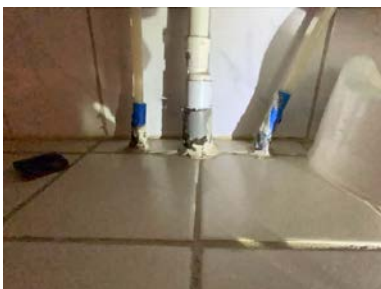
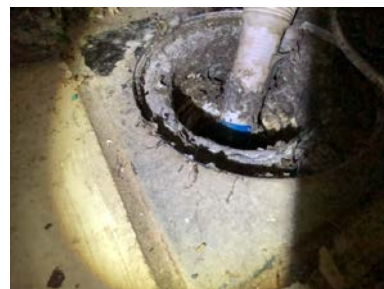
### 1. ETASJE > BAD

Med tanke på badets alder må badet renoveres, da det ikke er tilfredsstillende membran på denne typen konstruksjon og ved større fuktbelastning kan det oppstå fuktskader og lekkasje i konstruksjonen. Det er avgjørende at det dusjes i kabinett for å unngå større fuktskader. Kabinett erstatter ikke alder på membran og datidens kvalitet på denne ut fra byggeår. Ved fjerning av kabinett vil det oppstå lekkasjer og fuktskader.

Hulltaking er foretatt uten å påvise unormale forhold. Hulltaking er foretatt ved/i Kjøkken. Fuktkvotemåling (vekt%) i konstruksjonen ble målt til 6.

**Kostnadsestimat: 100 000 - 300 000**

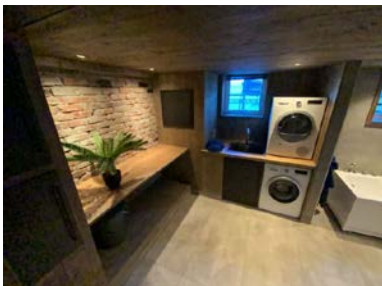
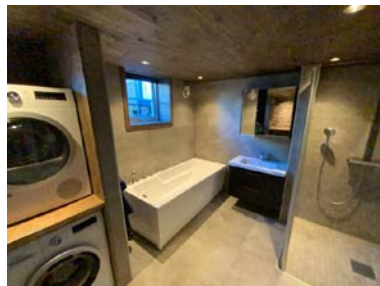
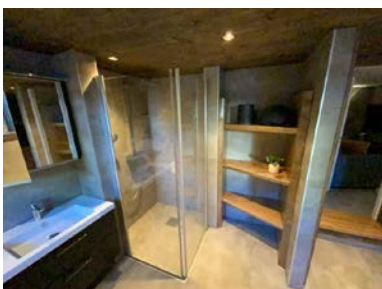
## KJELLER > BAD/VASKEROM

- Det er vindu/dør med ikke fuktbestandige materialer i våtsonen (ved vask, dusj, badekar, osv.), løsningen eller byggematerialet er uegnet
- Det er påvist avvik i fuger.

Silikon må etableres for at det tettes mot fuktdamp i rommet mot bakenforliggende vegger. De fleste vannskader i våtrom skyldes utettheter rundt gjennomføringer i gulv og vegg, samt manglende fall til sluk (Veiledning til byggt teknisk forskrift, § 13-15). Et vindu i våt sone kan være utsatt for vannsprut og fuktighet, noe som kan føre til lekkasjer hvis det ikke er riktig installert og forseglet.

Det er viktig å bruke materialer som tåler fuktighet og vannsprut. Vinduet bør være laget av materialer som ikke tar skade av vann, og det bør være godt forseglet for å forhindre vanninntrenging.

- Uegnede materialer må fuktbeskyttes/utskiftes.
- Det må gjøres tiltak for å lukke avviket.

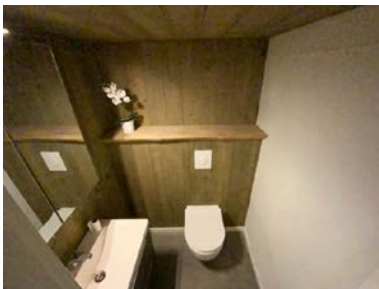
## TG 2 Vannledninger

- Det er påvist ufagmessig utførelse av vannledninger.
- Det er avvik:

Det må gjøres tilgang til fordelerskap for inspeksjon og eventuelle vannlekkasjer. Det er ikke kjent om det er etablert kontrollert avrenning fra skap til avløp.
