# Tilstandsrapport

Boligbygg med flere boenheter

Skulevegen 1 , 4350 KLEPPE

Befaringsdato: 15.12.2025

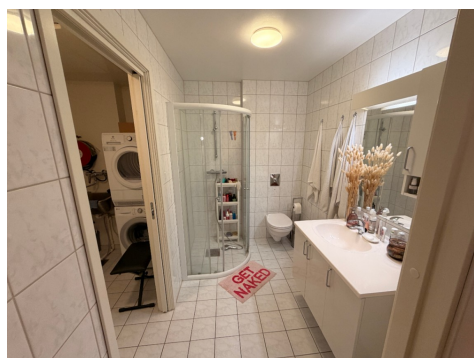
## 3. ETASJE > BAD/VASKEROM

- Det er påvist at flisfuger har riss/sprekker.
- Det er påvist at høydeforskjell fra topp slukrist til gulv/synlig topp membran ved dørterskel er mindre enn 25 mm.

Membranoppbrett ved terskel er ikke tilgjengelig for kontroll. Høydeforskjell fra topp sluk til tettesjikt ved dør vurderes derfor som mindre enn 25 mm med økt risiko for at vannsøl/lekkasje renner ut av rommet.
