# Tilstandsrapport

Enebolig

Brattbakkvegen 761 , 8664 MOSJØEN

Befaringsdato: 10.04.2026

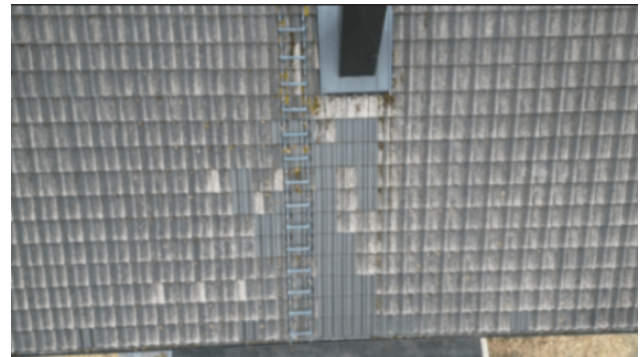
Taket nærmer seg slutten av forventet levetid, og det bør påregnes behov for utskiftning eller større utbedringer innen få år for å unngå lekkasjer og følgeskader på underliggende konstruksjoner.

Enkelte steiner er byttet på taket.

Knekte takstein bør skiftes ut for å redusere risikoen for vanninntrenging og skader på undertak og bærende konstruksjoner.

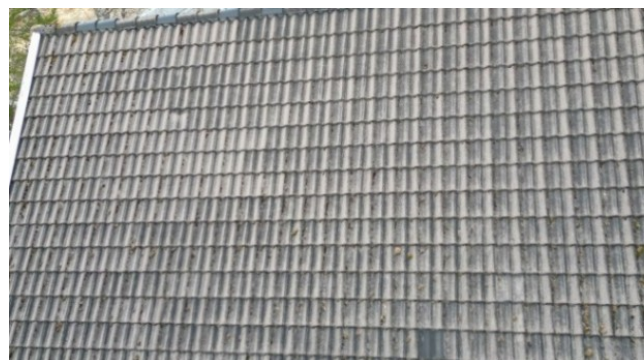
Tak mot sør.

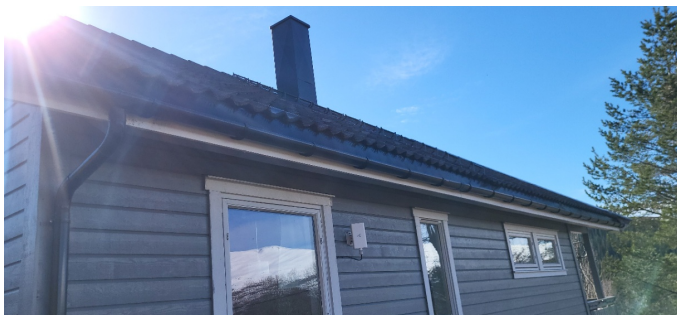
Mer enn halvparten av forventet brukstid på takrenner mot nord er oppbrukt, noe som gir økt risiko for funksjonssvikt og påfølgende fuktskader. Overvåk tilstanden jevnlig og vurder utskifting ved tegn til ytterligere forringelse.

Takrenner mot nord av stål.

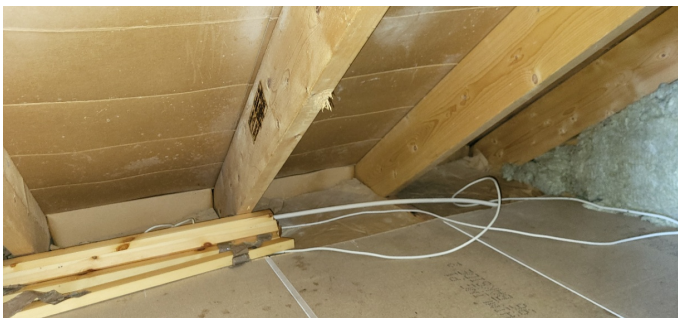
Ingen unormale forhold påvist bak knevegger på loft.

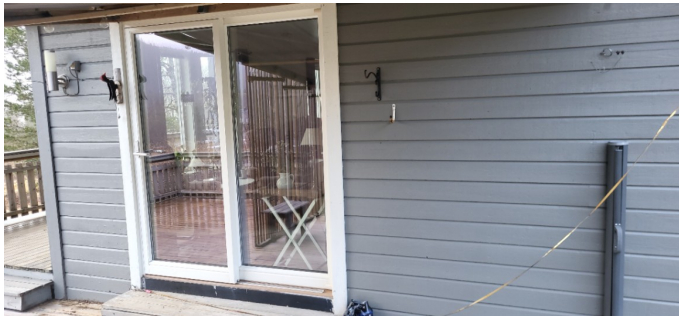
Terrassedør.

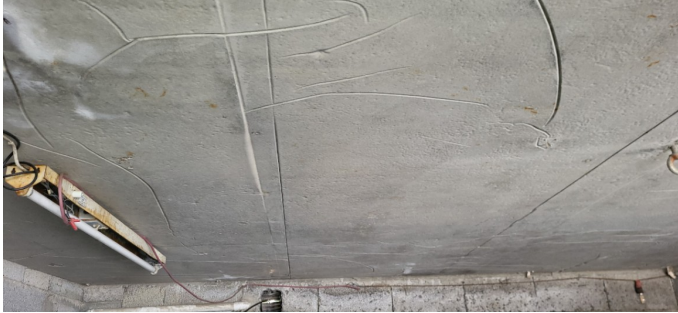
Betongdekket over garasjen er ikke tekking, noe som medfører økt risiko for fuktinntrengning og skader på konstruksjoner.

Det ble ikke påvist fukt innvendig under betonggulvet i garasjen ved befaring.

Ingen tegn til fuktgjennomtrengning i garasje tak.

Det bør vurderes å tekke betonggulvet for å forhindre forringelse av betongkonstruksjonen. Manglende tekking medfører økt risiko for fuktinntrengning og påfølgende skader på underliggende konstruksjoner, noe som kan føre til kostbare reparasjoner og redusert levetid for terrassen og garasjen.

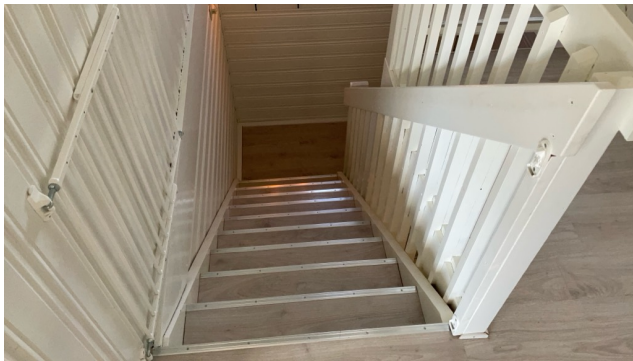
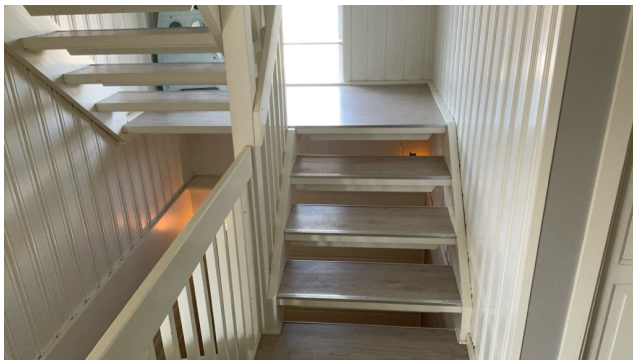
Vedvarende knirk kan oppleves sjenerende og kan indikere slitasje eller løshet i trappens konstruksjon, noe som på sikt kan medføre økt slitasje eller skade.

Det bør utføres tiltak for å redusere eller fjerne knirk i trappen, for eksempel ved etterstramming, liming eller annen utbedring.

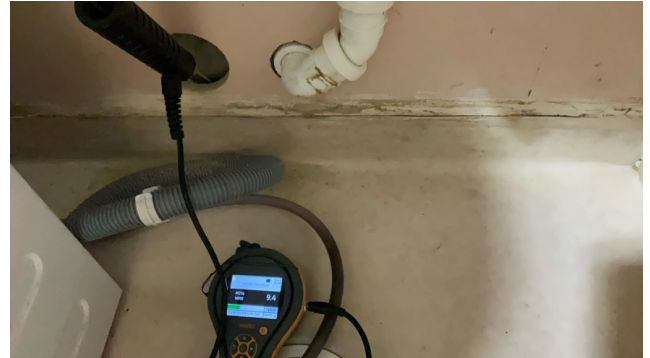
Hulltaking er foretatt uten å påvise unormale forhold. Fuktkvotemåling (vekt%) i konstruksjonen ble målt til 0. Hulltaking er foretatt ved/i vaskerom.

Ingen unormale forhold påvist ved hullboring i vegg på vaskerom.

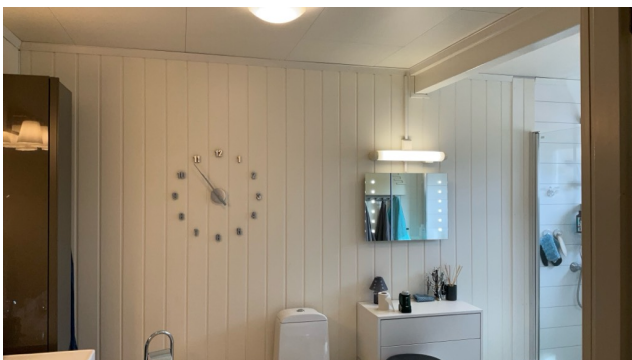
Veggplater MDF og himlingsplater.

Vegger bør fuktsikres i våtsoner for å beskytte uegnede materialer som ikke er fuktbestandige.

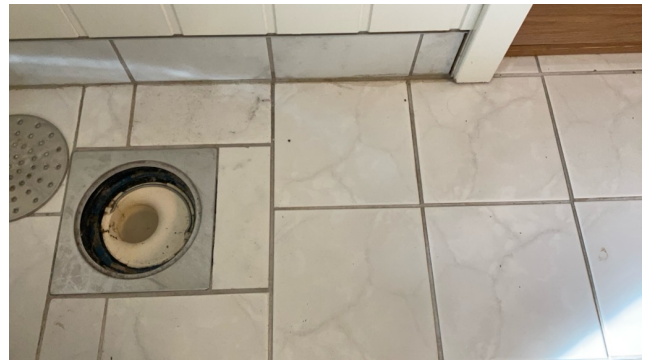
Sluk ved tidligere dusj.

Det bør innhentes dokumentasjon på utført membran og slukløsning, samt vurderes nærmere undersøkelser for å avklare tilstand og utførelse.

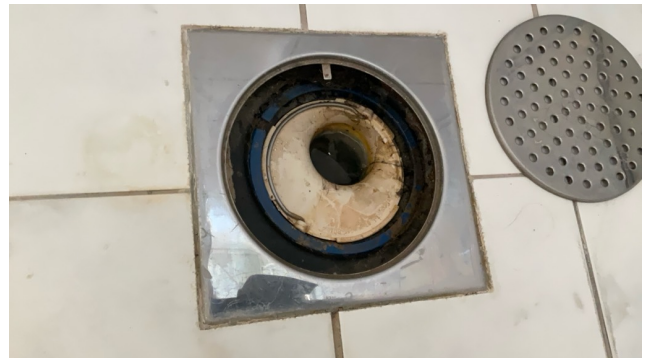
Sluk i dusjhjørne.

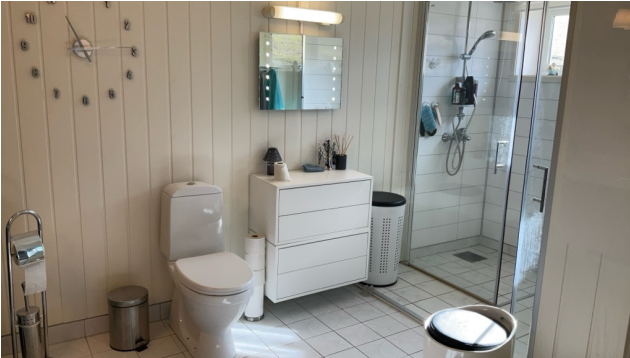
Dusjhjørne og wc.

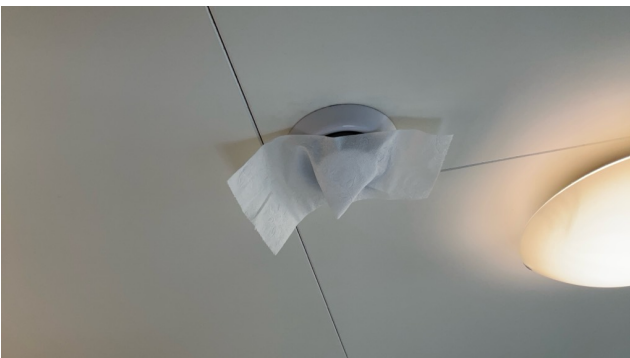
Det er mekanisk avtrekk fra Flexit avtrekk plassert på loftkott.

Test av avtrekk i himling.

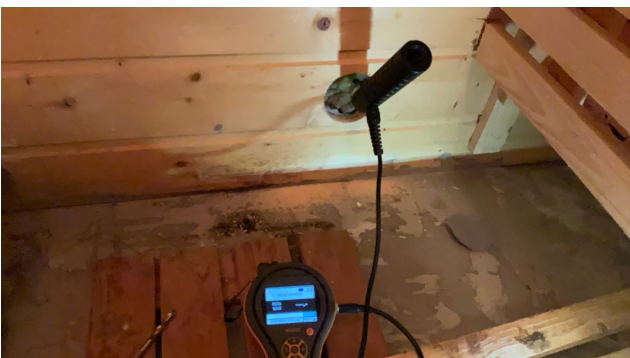
Hulltaking er foretatt uten å påvise unormale forhold. Fuktvotemåling (vekt%) i konstruksjonen ble målt til 0. Hulltaking er foretatt ved/i fryserom.

Ingen unormale forhold påvist ved hullboring i tilstøtende vegg til badet.

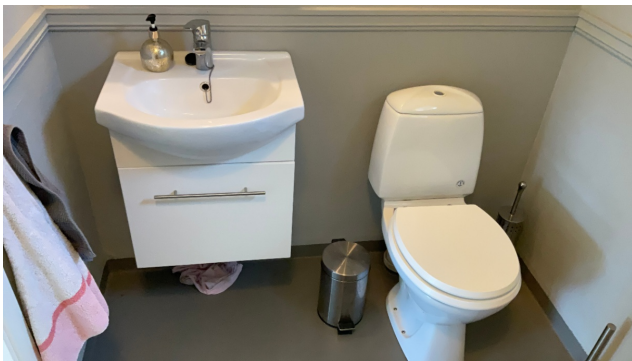
Servant og toalett.

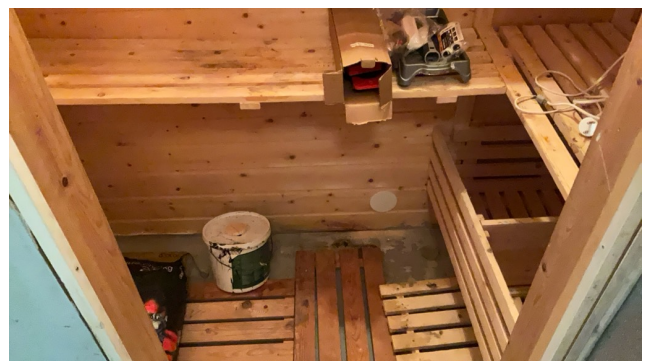
Gulv og vegger.

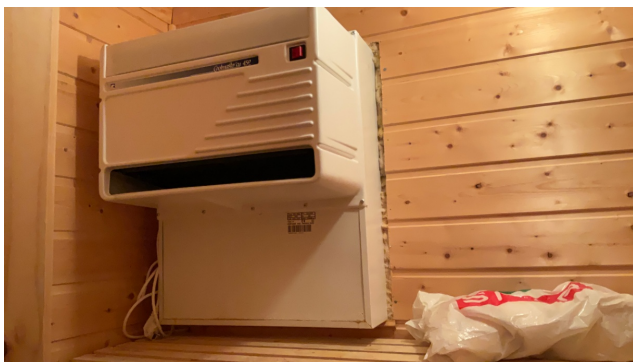
Kjøleaggregat

Aggregatet bør funksjonstestes for å avdekke eventuell svikt eller redusert funksjon.

Konsekvensen av manglende funksjonstest er usikkerhet rundt aggregatets tilstand, noe som kan medføre risiko for driftsstans eller behov for uforutsette reparasjoner.

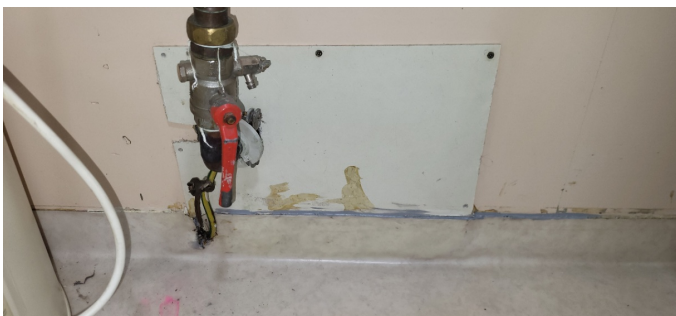
Stoppekrane

Det anbefales å vurdere utskiftning av vannledningene, da mer enn halvparten av forventet brukstid er passert.

Konsekvensen av å ikke utbedre kan være økt risiko for lekkasjer og påfølgende skader på bygningens konstruksjoner.

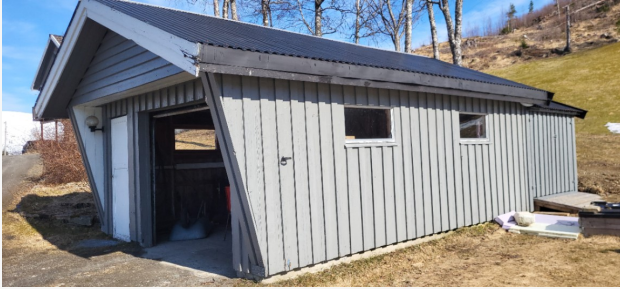
## Garasje

Avvik: Betonggulv innvendig er sprukket, det er ikke montert vindsperre på vegger og vinduer har kondensskader. Takrenner er falt ned.

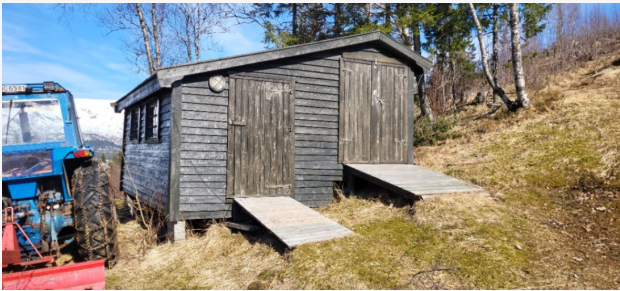
## Bod

Avvik: Det er skjevheter i fundamentering av lettklinker-søyler under bygningen. Innvendig er det ikke montert vindsperre på vegger med påfølgende fuktskader på trevirke.
