Brattbakkvegen 761, 8664 MOSJØEN

**Innholdsrik enebolig i landlige
omgivelser - 2 stk. garasjer -
Lekestue**

Befaringsdato: 10.04.2026

Rapportdato: 28.04.2026

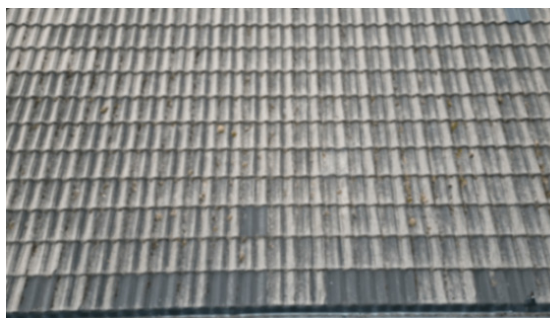
Knekte takstein bør skiftes ut for å redusere risikoen for vanninntrenging og skader på undertak og bærende konstruksjoner.

En knekt stein

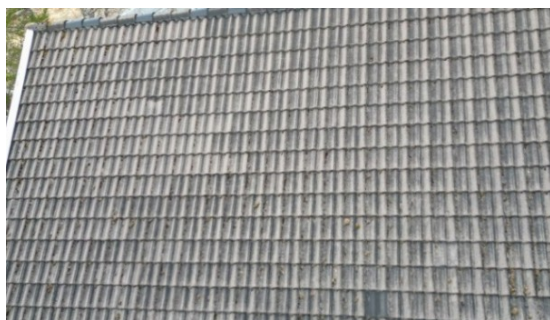
Taket nærmer seg slutten av forventet levetid, og det bør påregnes behov for utskiftning eller større utbedringer innen få år for å unngå lekkasjer og følgeskader på underliggende konstruksjoner.

Tak mot sør.

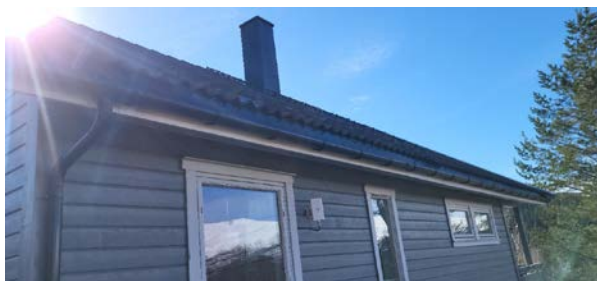
Mer enn halvparten av forventet brukstid på takrenner mot nord er oppbrukt, noe som gir økt risiko for funksjonssvikt og påfølgende fuktskader. Overvåk tilstanden jevnlig og vurder utskifting ved tegn til ytterligere forringelse.

Takrenner mot nord av stål.

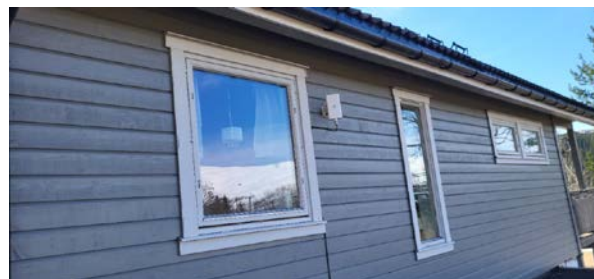
Det er registrert manglende musebånd under kledningen. Dette medfører økt risiko for at smådyr kan komme inn bak kledningen og forårsake skader på konstruksjonen.

Manglende museband under kledning.

Konsekvens/tiltak: Det bør monteres musebånd under kledningen for å hindre at skadedyr får tilgang til konstruksjonen.

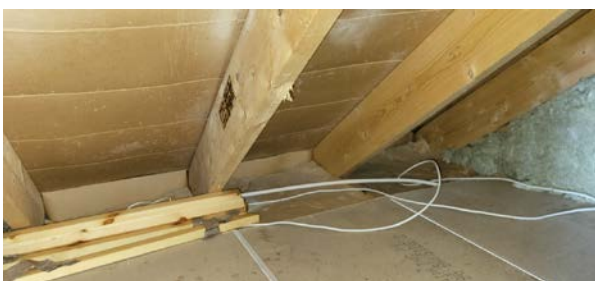
Ingen unormale forhold påvist bak knevegger på loft.

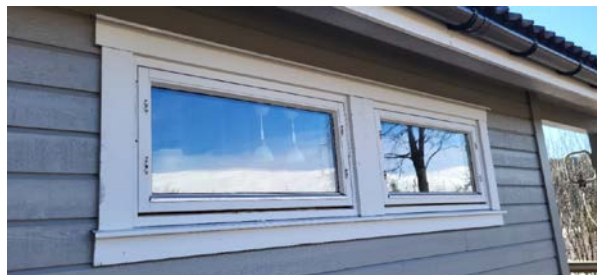
TG 2 Kjellervinduer

Det bør etableres tilstrekkelig høyde fra terreng til underkant av kjellervinduet, minimum 15 cm, for å hindre fuktopptak og redusere risikoen for råteskader på vindu og omkringliggende konstruksjon. Manglende høyde kan føre til økt fuktbelastning og skadeutvikling over tid.

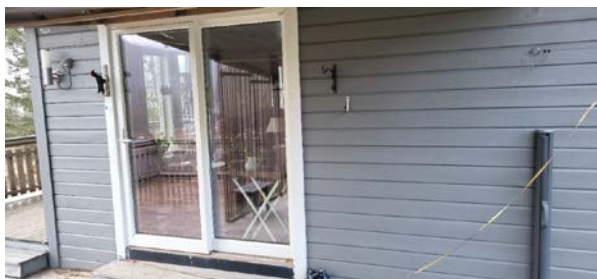
Terrassedør.

- Karmene i dører er værslitte utvendig og det er sprekker i trevirket. Eldre dør med slitasje.

Det anbefales overflatebehandling og lokal utbedring av skader på dør og karm for å hindre videre forringelse og redusere risiko for fuktinntrengning og råteskader. Ved mer omfattende slitasje bør utskifting vurderes for å sikre funksjon og levetid.

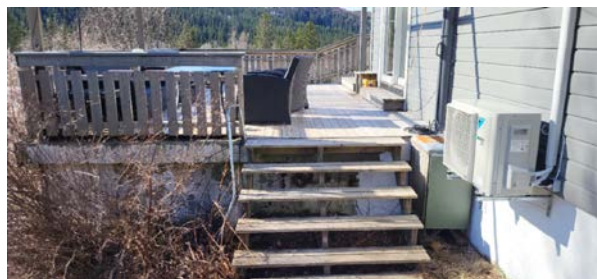
Terrasetrappen er oppført i trematerialer. Trappen mangler rekkverk, dette er beskrevet under HMS-forhold.

Trapp opp til terrasse mangler rekkverk.

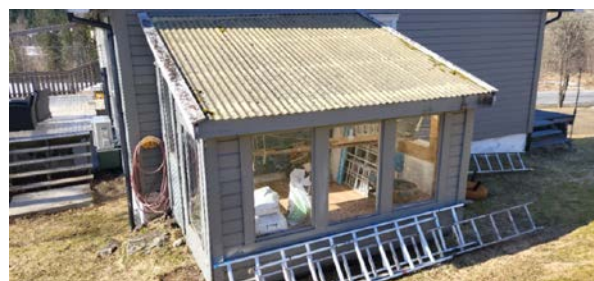
Lecasteinen er ikke frostisolert og kan bevege seg ved tele.
Bølgeformede plasttakplater og dekkbord på taket har mosevekst.
Takkonstruksjonen har råteskader.

Drivhus på baksiden.

Lecasteinen bør frostisoleres eller fundamentet utbedres for å hindre bevegelser ved tele.

Bølgeformede plasttakplater og dekkbord bør rengjøres og eventuelt skiftes for å fjerne mosevekst, da dette kan føre til fuktskader og redusert levetid på materialene.

Takkonstruksjonen med råteskader bør undersøkes nærmere og nødvendige reparasjoner eller utskifting bør utføres for å unngå ytterligere bygningsskader og redusert bæreevne.

Dersom omfanget av skadene er stort, kan riving av bygningen være nødvendig for å unngå risiko for sammenbrudd og personskaade.

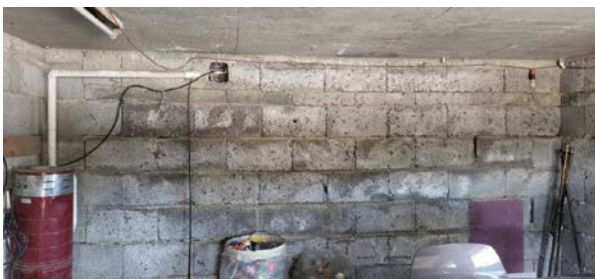
Det er registrert saltutslag på bakvegg i garasje. Eier har registrert fukt på bakvegg i garasje ved temperatursvingninger noe som kan tyde på kondensering.

Saltutslag på bakvegg i garasje.

Det bør iverksettes tiltak for å utbedre fuktproblematikken og redusere kondensering på bakveggen, for eksempel ved å forbedre ventilasjonen eller isolasjonen i garasjen.

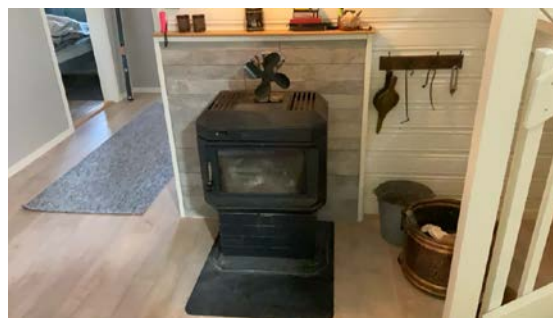
Vedovn i sokkeetasje.

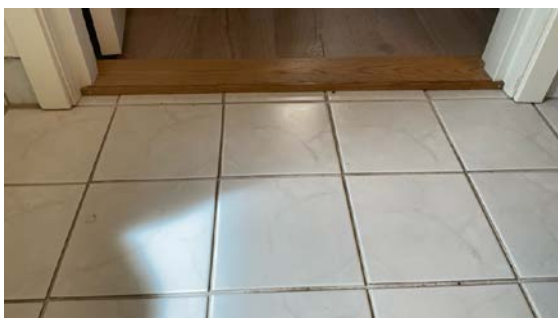
Terskel monter på gulv

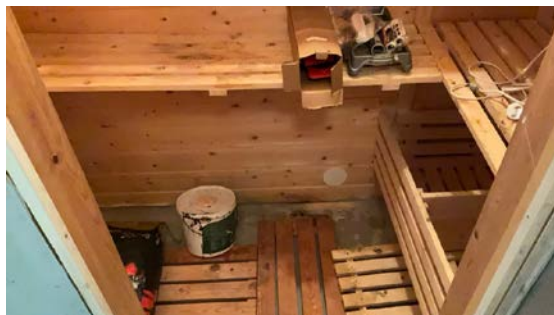
Gulv og vegger.

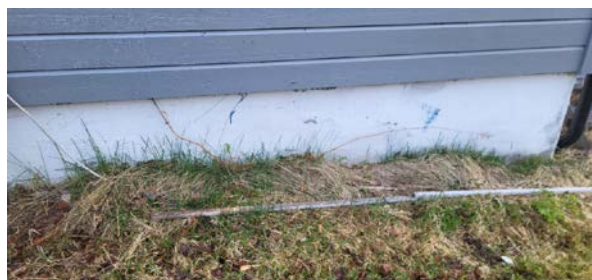
Bygningen har grunnmur i lettklinkerblokker. Det er stripefundamenter av betong under grunnmur.

Ingen sprekker i synlig mur. Grunnmuren under bakkenivå kan ikke inspiseres.

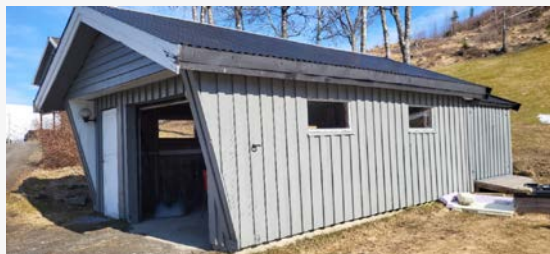
Garasje

Avvik: Betonggulv innvendig er sprukket, det er ikke montert vindsperre på vegger og vinduer har kondensskader. Takrenner er falt ned.

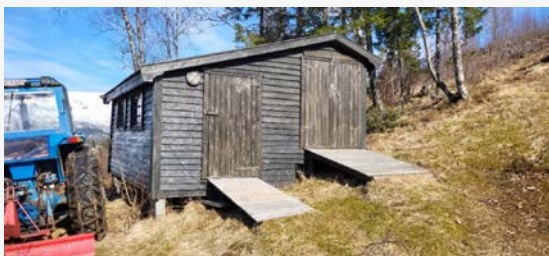
Bod

Avvik: Det er skjevheter i fundamentering av lettklinker-søyler under bygningen. Innvendig er det ikke montert vindsperre på vegger med påfølgende fuktskader på trevirke.
