# Tilstandsrapport

2-roms andelsleilighet

Tjeldstia 27, 8665 MOSJØEN

Rapportdato: 14.05.2025

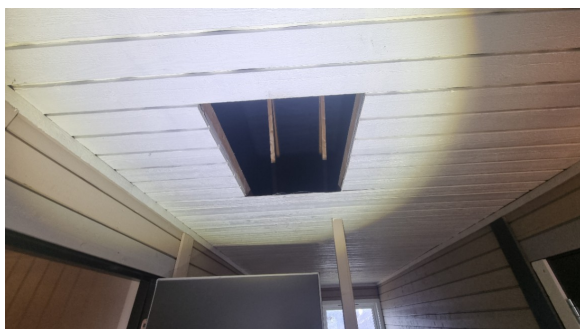
Adkomsten til kaldloftet var ved befaring igjenkledd. Nærmere undersøkelser av kaldloftet anbefales.

Luke i himling ved inngangsdør.

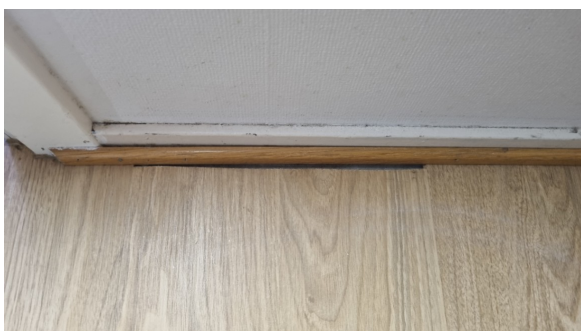
## TG 2 Etasjeskille/gulv mot grunn

**Innvendig > Etasjeskille/gulv mot grunn** [Gå til side](#)  
Det er målt høydeforskjell på mellom 15-30 mm gjennom hele rommet. Tilstandsgrad 2 gis med bakgrunn i standardens krav til godkjente måleavvik.

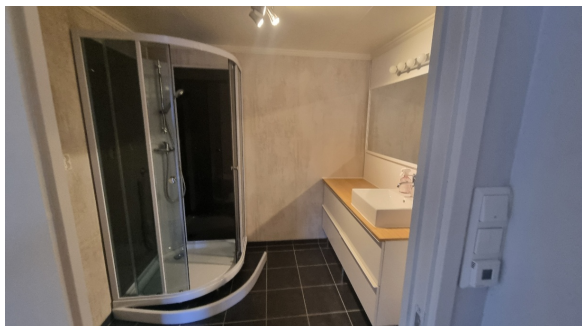
Oversiktsbilde av bad/wc/vaskerom.

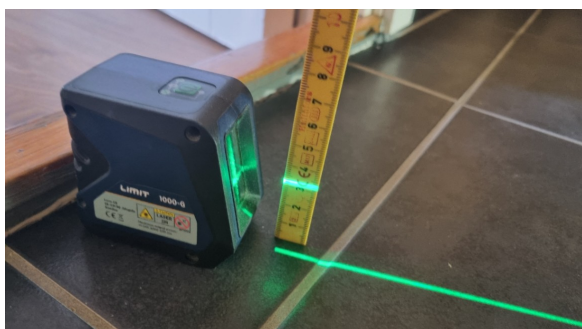
Kontroll av fall.

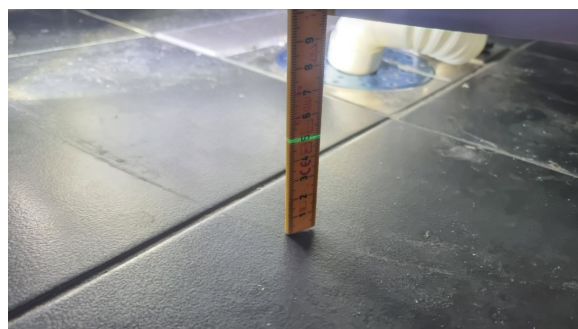
Gulvet har fall til sluk.

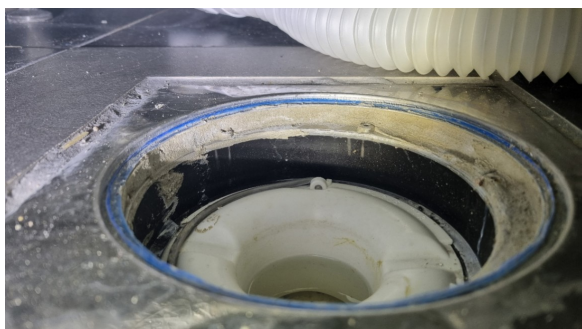
Det er plastsluk og smøremembran med ukjent utførelse.

Det opplyses på befaring at sluk og slukmansjett ble skiftet i 2024 ifm. en forsikringssak. Arbeider ble utført av firma.

Kontroll av sluk.

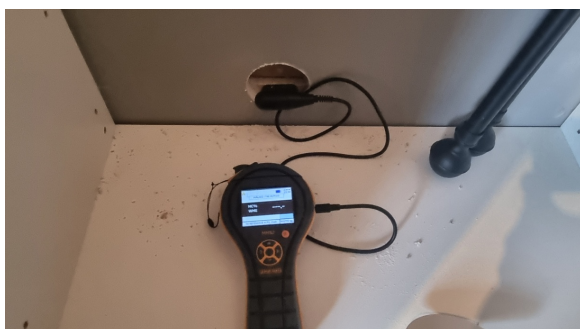
Hulltaking er foretatt uten å påvise unormale forhold. Hulltaking er foretatt i soverom. Fuktkvotemåling (vekt%) i konstruksjonen ble målt til 0.

Hulltaking er foretatt uten å påvise unormale forhold.

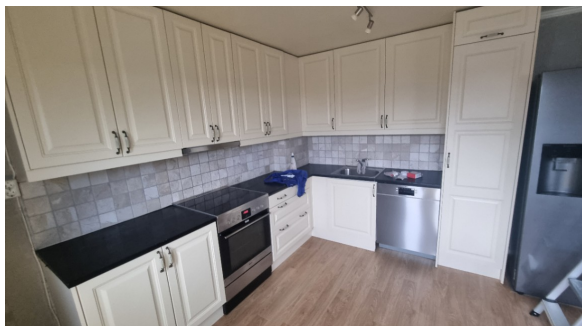
Det er noe skade / ufagmessig utførelse av folie på benkeplaten.  
Skade/fuktsvell i sokkellist.

Oversiktsbilde av kjøkkeninnredning.

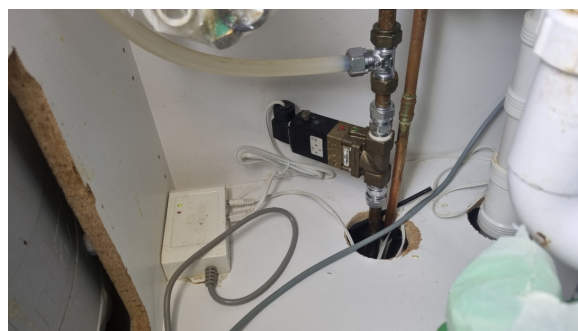
Det er montert waterguard.

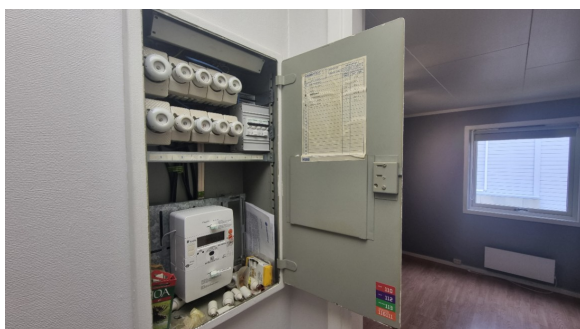
Siste kontroll fra Linea (Helgeland Kraft AS) ble utført den 16.02.2022. Under kontrollen ble det påvist mindre alvorlige feil i det elektriske anlegget. Disse avvikende bør utbedres av registrert elvirksomhet.

EI-skap

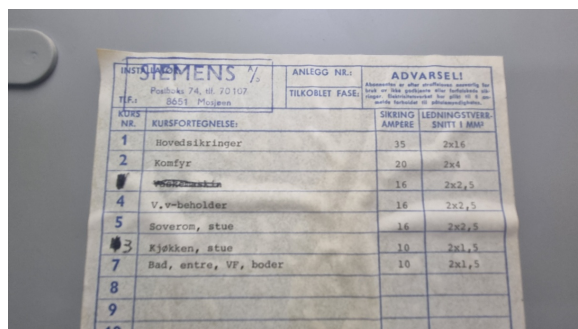
Kursfortegnelse.

Merking var ikke i samsvar med sikringskurser/vern. Jf. fel § 32

*Kursfortegnelse var vanskelig å tyde. Informasjon må kontrolleres og rettes opp.*
