# Tilstandsrapport

Enebolig

Lyngfaret 5 , 1890 RAKKESTAD

Befaringsdato: 26.02.2026

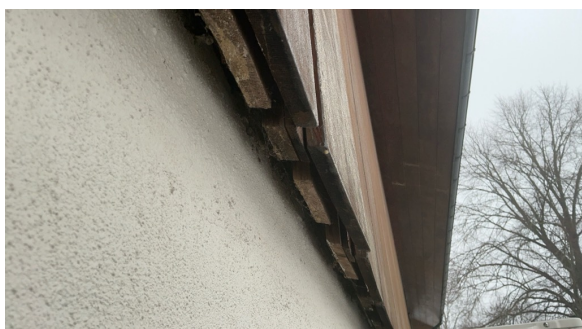
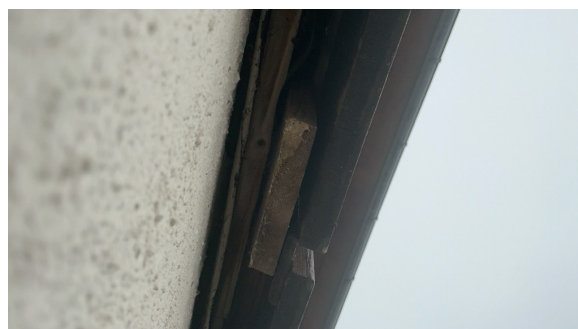
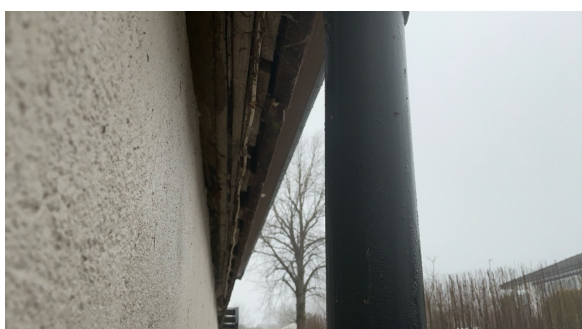
Det er registrert avflassing og slitasje på metallbeslag, herunder under vindu og ved takfot. Overflatebelegg er stedvis løsnet, og galvanisert stål er eksponert. I kilrenne er det registrert deformasjoner og skader på beslag samt forskyvning av takstein i overgang mellom takflater. Utførelsen fremstår svekket, og forholdet gir mistanke om lekkasje i området.

Avflassing og eksponert stål kan føre til økt korrosjon og redusert levetid på beslag. Skader og deformasjoner i kilrenne øker risikoen for vanninntrengning i takkonstruksjonen, med fare for fuktskader og råteutvikling i underliggende konstruksjoner.

Det anbefales kontroll av taktekker eller blikkenslager for nærmere vurdering av tilstanden. Skadet beslag bør utbedres eller skiftes. Kilrenne må gjennomgås og etableres med tett løsning for å hindre videre lekkasje og følgeskader.

Det bør vurderes å montere snøfangere for å hindre risiko for snøras som kan medføre skade.

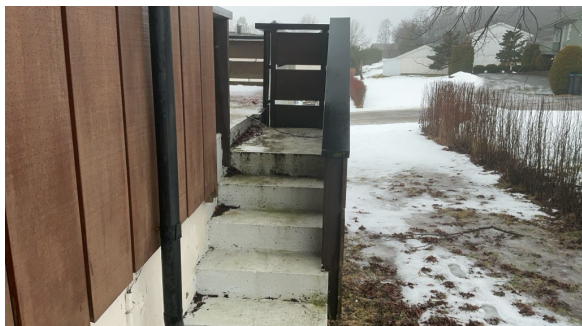
Det observeres stående vann på dekket. Dette indikerer utilstrekkelig fall mot avrenning. Det er registrert rissdannelser/sprekker i dekket ved overgang mot rekkverksstolper.

Overflaten bør kontrolleres jevnlig, og eventuelle begynnende skader i betong utbedres for å hindre videre nedbrytning.
