Lyngfare 5, 1890 RAKKESTAD

# Velkommen til Lyngfaret 5

# Tilstandsrapport

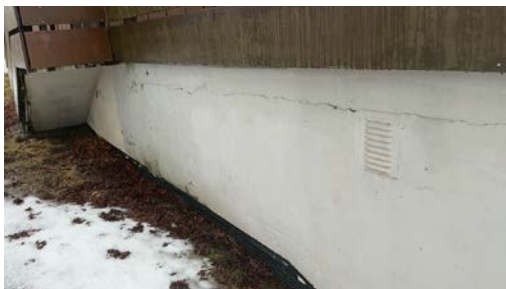
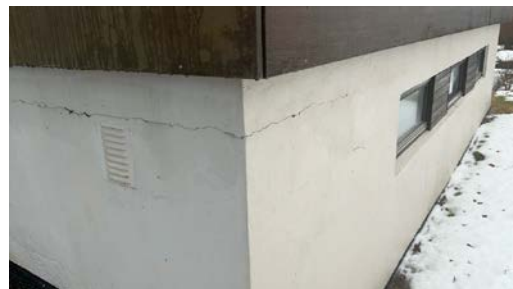
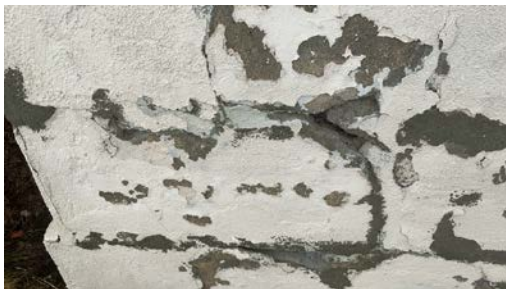
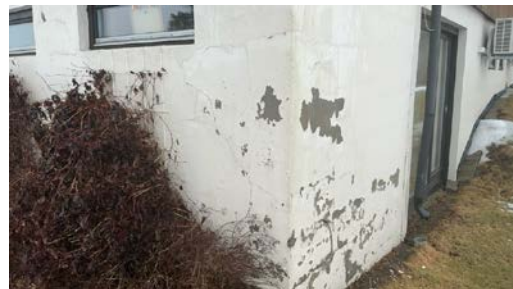
- Grunnmuren har sprekkdannelser.

- Lokal utbedring må utføres.
