# Tilstandsrapport

Leilighet

Maren Stagrims vei 6 A, 1930 AURSKOG

Befaringsdato: 19.09.2025

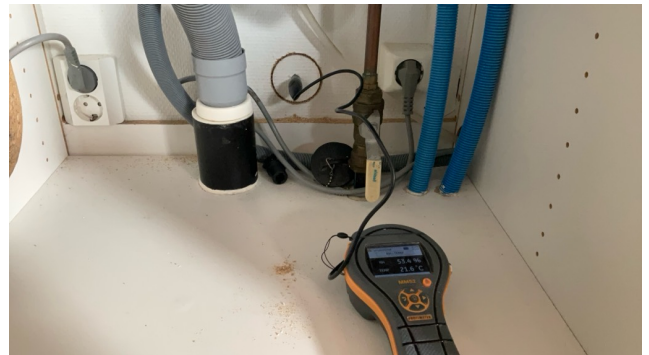
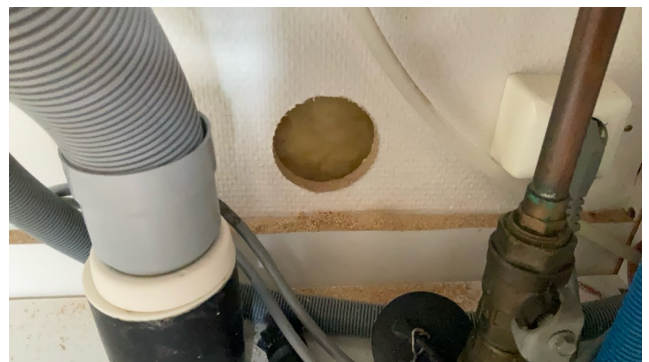
Det ble målt relativ luftfuktighet i vegg og det ble gjort visuell inspeksjon.

Det ble ved målinger og visuell inspeksjon ikke påvist tegn på fuktskader.

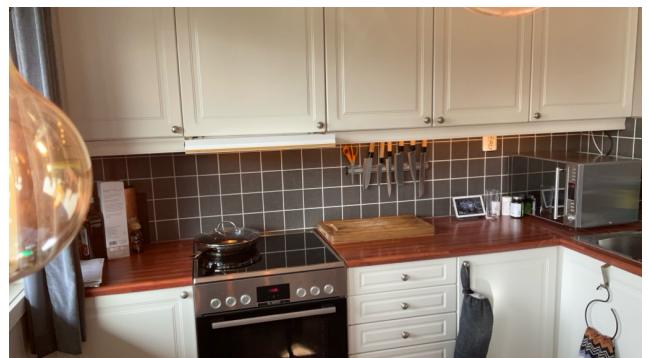
Innredningen er fra byggeåret.

Innredningen har normal slitasje med slitasjemerker stedvis som er normalt på innredning av denne alder.

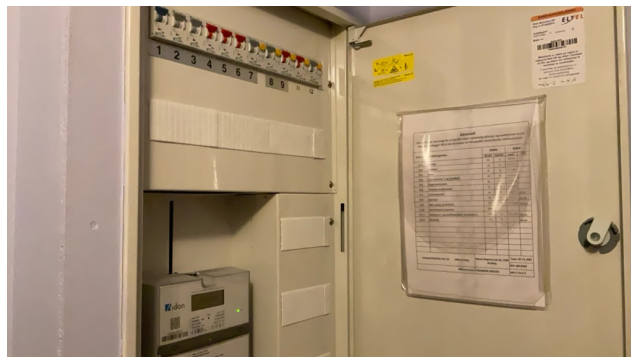
10. Er det tegn på at kabelinnføringer og hull i inntak og sikringsskap ikke er tette, så langt dette er mulig å sjekke uten å fjerne kapslinger?  
**Nei**
11. Finnes det kursfortegnelse, og er den i samsvar med antall sikringer?  
**Ja**
12. Foreta en helhetsvurdering av det elektriske anlegget, dets alder, allmenne tilstand og fare for liv og helse. Bør det elektriske anlegget ha en utvidet el-kontroll?  
**Nei**
