# Tilstandsrapport

Tomannsbolig

Gimlevegen 22 B, 2846 BØVERBRU

Befaringsdato: 04.03.2025

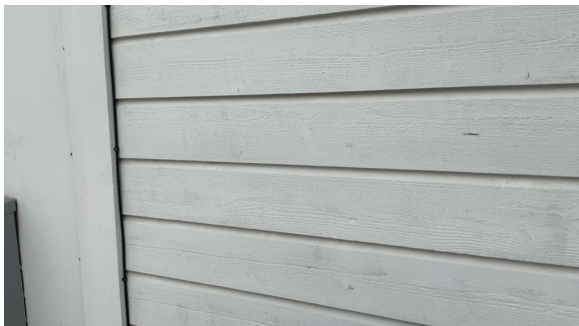
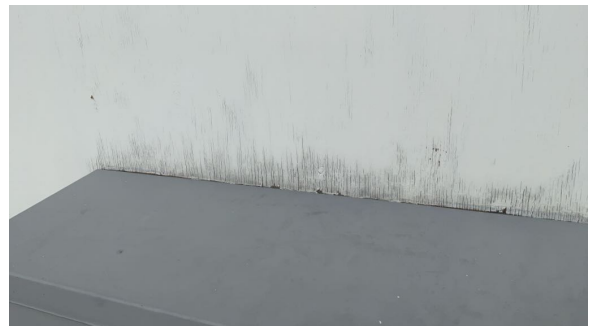
Lufting av kledningen er ikke iht. dagens anbefalte løsning, men heller ikke dårligere enn normal løsning ved husets byggeår. Lav høyde mellom grunnen og kledning, risiko for skader. Anbefalt høyde mellom terreng og kledning er 30cm.

Det er ingen behov for utbedringstiltak, men det er avvik fra dagens krav.

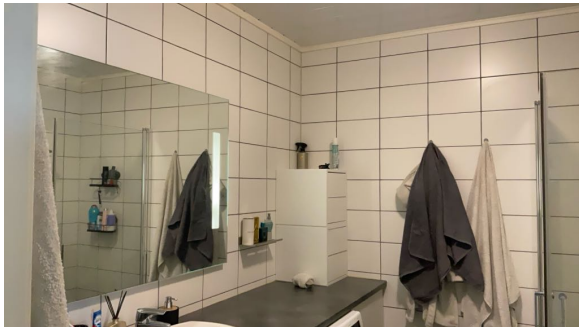
skade i baderomsdør registrert.
