Tilstandsrapport

Enebolig

Vestre Solørveg 450, 2270 FLISA

Befaringsdato: 23.08.2024

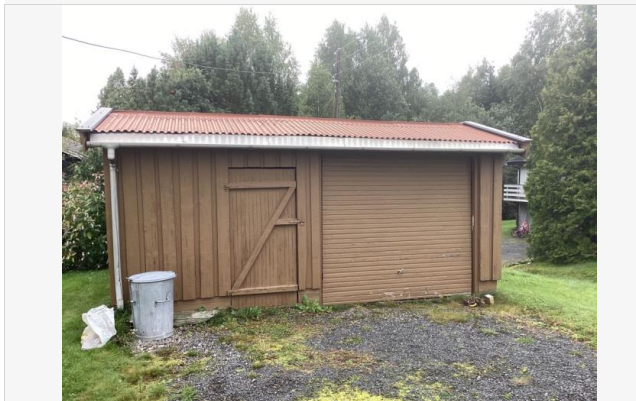
Garasje

Bygget er fundamentert med sviller ned på terreng. Det er grusgulv inne i bygget. Vegger av reisverk og takkonstruksjon av sperrer. Fasader er kledd med tømmermannskledning og tak er tekket med takplater av metall. Takrenner, nedløp og beslag av metall. Vippeport av tre. Dør av tre til bod. Innvendig er det åpne konstruksjoner. Det er skjevhet på bygget.
