Vestre Solørveg 450, 2270 FLISA

**SNÅLROA**

# Tilstandsrapport

Befaringsdato: 23.08.2024

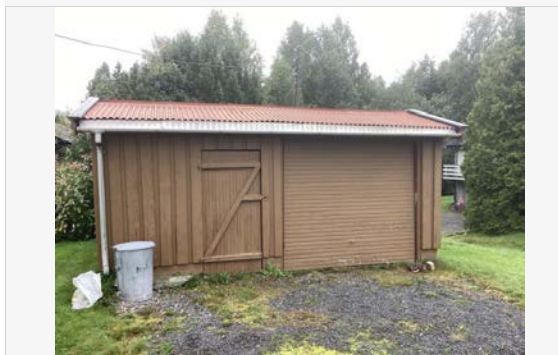
### Garasje

Bygget er fundamentert med sviller ned på terreng. Det er grusgolv inne i bygget. Vegger av reisverk og takkonstruksjon av sperrer. Fasader er kledd med tømmermannskledning og tak er tekket med takplater av metall. Takrenner, nedløp og beslag av metall. Vippeport av tre. Dør av tre til bod. Innvendig er det åpne konstruksjoner. Det er skjevhet på bygget.
