# Tilstandsrapport

Enebolig

Glåmlivegen 5 , 2213 KONGSVINGER

Befaringsdato: 12.12.2025

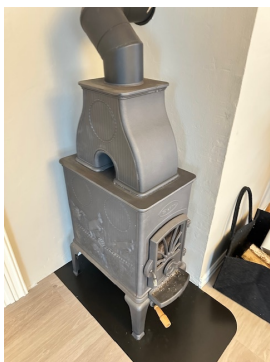
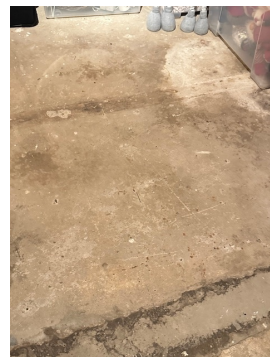
## ! TG 2 Rom Under Terreng

Kjeller i betongkonstruksjoner uten mulighet til hulltaking. Det er målt fukt i gulv og grunnmur.

- Det er påvist indikasjoner på noe fuktgjennomtrenging inn i kjellermur.

Med fuktsøker (på åpne overflater) er det målt fuktighet på gulv og nederst på grunnmur.

Det er målt fukt i gulv og nederst på grunnmur. Mye tyder på at det er kapillær fukt i gulv. Det bør gjøres ytterligere undersøkelser.

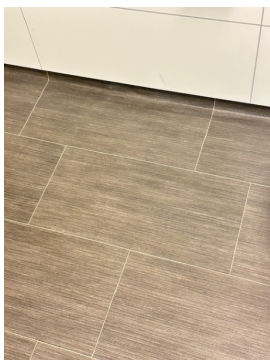
## KJELLER > BAD

### ! TG 1 Sluk, membran og tettesjikt

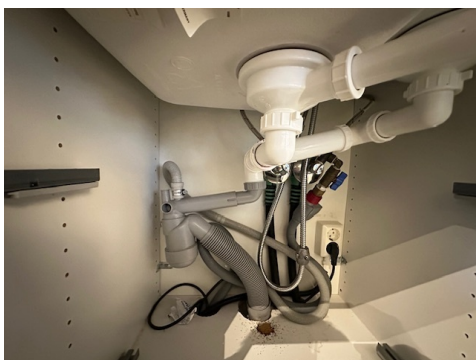
Takhøy kjøkkeninnredning fra 2016. Melaminbelagte skrog. Lakkerte fyllingsdører og fronter. Tre høyskap. Laminat benkeplate med nedfelt dobbel oppvaskkum m/1-greps blandebatteri. Fliser mellom benk og overskap. Innebygget platetopp, stekeovn, mikrobølgeovn, oppvaskmaskin og kjøleskap. Ventilator over platetopp.

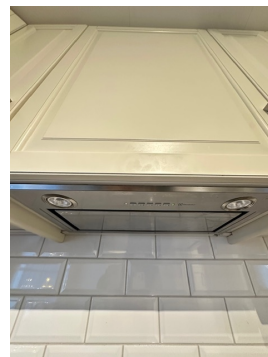
### 1 - ETASJE > KJØKKEN

#### ! TG 1 Avtrekk

Ventilator over platetopp.

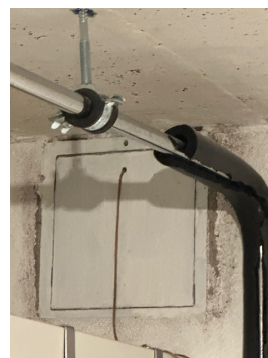
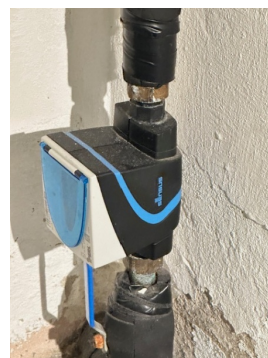
#### ! TG 1 Vannledninger

Vannrør i rør i rør system samt noe kobberør på hoveddelen av anlegget. Det meste av rør er fra 2012 og 2019.

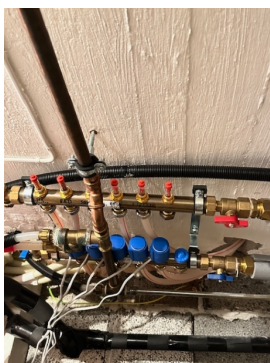
## ! TG 1 Vannbåren varme

Vannbåren gulvvarme alle rom utenom entre i 1 etg., samt i trapperom, vaskerom og bad i kjeller.

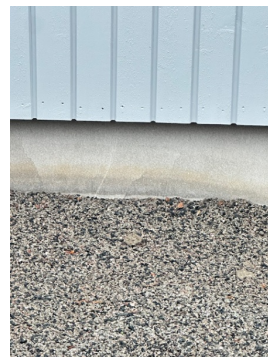
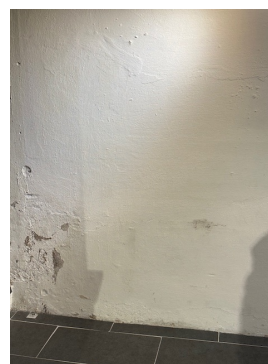
- Grunnmuren har sprekkdannelser.

Utfør en lokal utbedring
