# Tilstandsrapport

Enebolig

Glåmlivegen 5 , 2213 KONGSVINGER

Befaringsdato: 12.12.2025

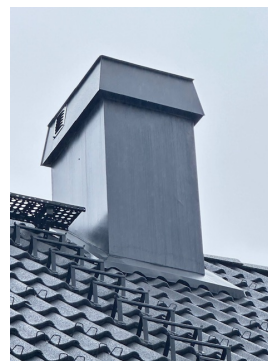
## Pipe og ildsted

Enløps pipe i teglstein med ved i stue.

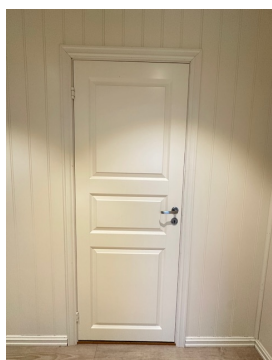
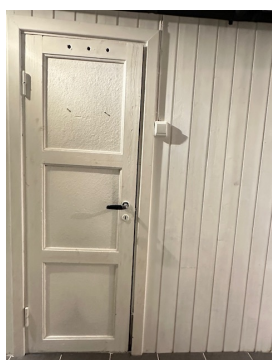
## ! TG 1 Innvendige dører

Formpresset dører fra 2011 og 2019. Malt fyllingsdører i kjeller.

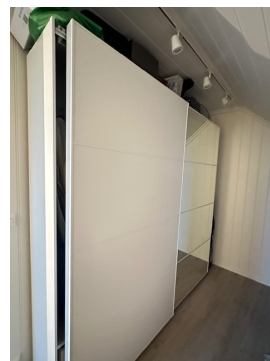
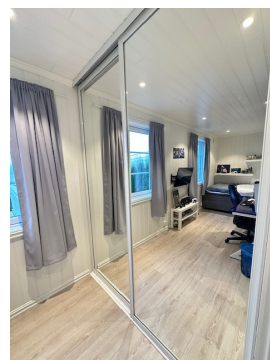
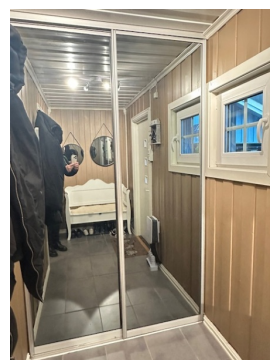
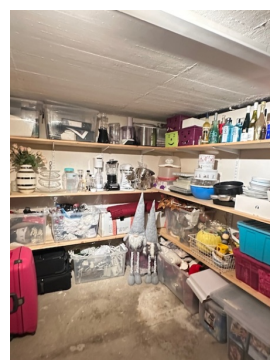
## ! TG 1 Andre innvendige forhold

Skyvedørgarderobeskap i entre, soverom mot øst i 1 etg., samt master soverom. Walk in closet i soverom mot øst i 1 etg. Boder med plassbygde hyller.

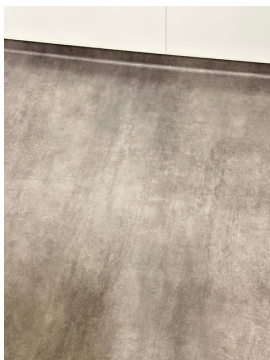
### ! TG 1 Overflater Gulv

Vinylbelegg med oppbrett på gulv. Høydeforskjell på gulv fra dørterskel til topp slukrist er 80 mm.

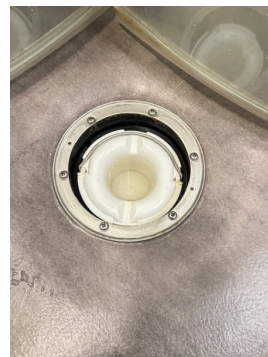
### ! TG 1 Sluk, membran og tettesjikt

Plastsluk med klemring. Vinylbelegg på gulv og våtromsplater på vegger.

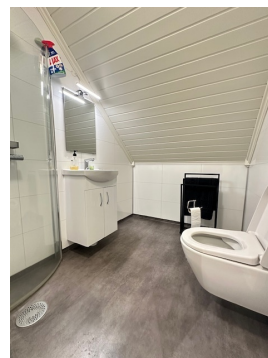
### ! TG 1 Sanitærutstyr og innredning

Benk med heldekkende vask, overskap m/speildører og overlys, frittstående klosett, dusjkabinett. Mekanisk avtrekk.

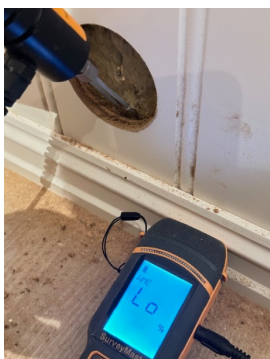
### ! TG 1 Tilliggende konstruksjoner våtrom

Det er boret hull i vegg. Fuktmåling med pigger inne i veggen - mot bad.  
Det påvises ikke fukt over normalen.

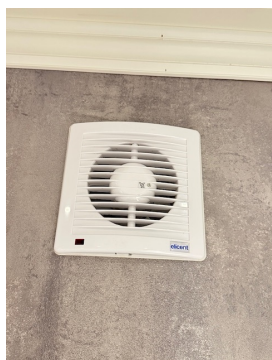
### ! TG 1 Ventilasjon

Veggmontert elektrisk styrt vifte.

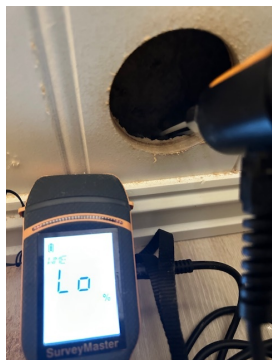
### ! TG 1 Tilliggende konstruksjoner våtrom

Det er boret hull i vegg. Fuktmåling med pigger inne i veggen - mot bad.  
Det påvises ikke fukt over normalen.

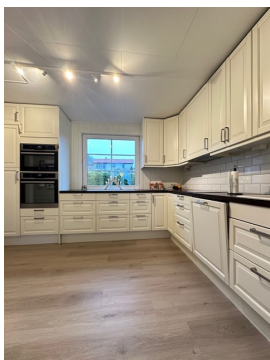
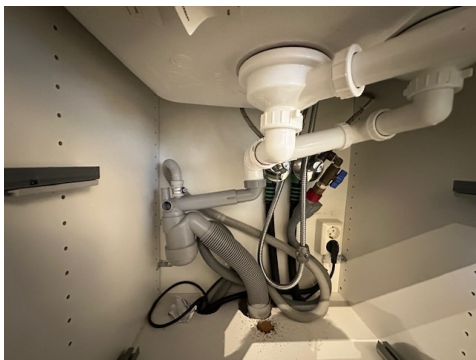
Takhøy kjøkkeninnredning fra 2016. Melaminbelagte skrog. Lakkerte fyllingsdører og fronter. Tre høyskap. Laminat benkeplate med nedfelt dobbel oppvaskkum m/1-greps blandebatteri. Fliser mellom benk og overskap. Innebygget platetopp, stekeovn, mikrobølgeovn, oppvaskmaskin og kjøleskap. Ventilator over platetopp.

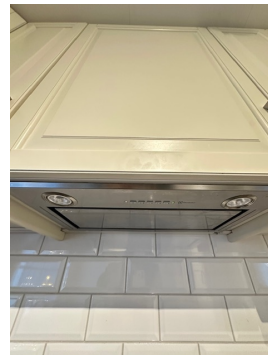
#### TG 1 Avtrekk

Ventilator over platetopp.

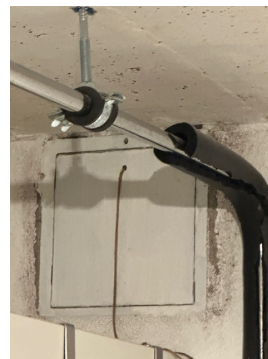
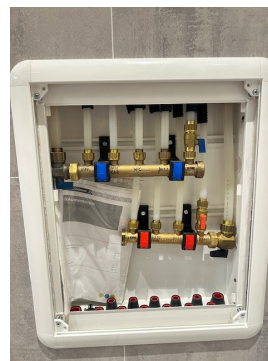
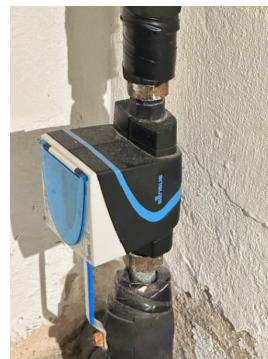
#### TG 1 Vannledninger

Vannrør i rør i rør system samt noe kobberør på hoveddelen av anlegget. Det meste av rør er fra 2012 og 2019.

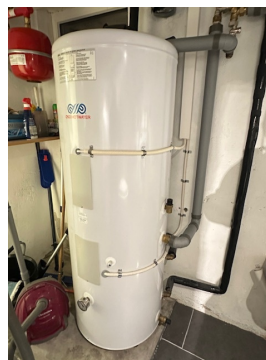
## ! TG 1 Varmtvannstank

300 l dobbeltmantlet bereder med 170 l varmtvannsbereider til tappevann.

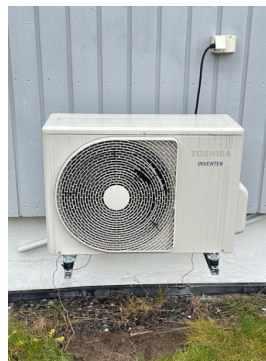
## ! TG 0 Andre installasjoner

Luft til luft varmepumpe fra 2023.

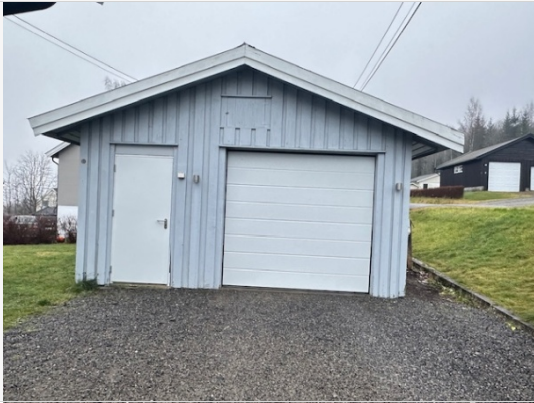
## Garasje

Garasje fundamentert på betongplate med lav grunnmur. Uisolert bindingsverkskonstruksjon i tre. Stående malt utvendig panel. Saltak i trekonstruksjoner, teknet med bølgetakplater. Forkantblekk, takrenner og nedløp i metall. Leddport med el. motor. Inngangsdør. 4 vinduer. Innvendig er det betonggul, plater og panel på vegger og panel i tak. Plassbygget hyller og benk. Taklys og stikkontakter. Utvendig panel nær terreng i bakkant garasje, m/begynnende råte.
