Glåmlivegen 5, 2213 KONGSVINGER

**Innholdsrik og mye påkostet  
enebolig med flott utsikt \* 3 bad \*  
4 soverom \* Garasje**

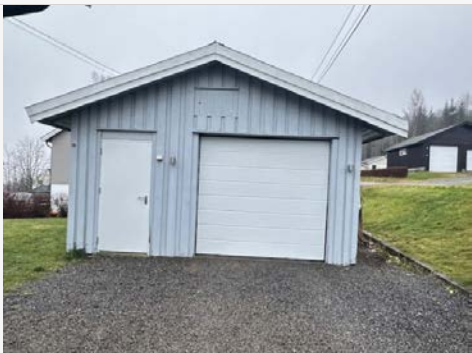
### Garasje

Garasje fundamentert på betongplate med lav grunnmur. Uisolert bindingsverkskonstruksjon i tre. Stående malt utvendig panel. Saltak i trekonstruksjoner, tekket med bølgetakplater. Forkantblekk, takrenner og nedløp i metall. Leddport med el. motor. Inngangsdør. 4 vinduer. Innvendig er det betonggul, plater og panel på vegger og panel i tak. Plassbygget hyller og benk. Taklys og stikkontakter. Utvendig panel nær terreng i bakkant garasje, m/begynnende råte.
