# Tilstandsrapport

Boligbygg med flere boenheter

Wergelands vei 23, 3613 KONGSBERG

Oppdragsnr.: 20863-1078

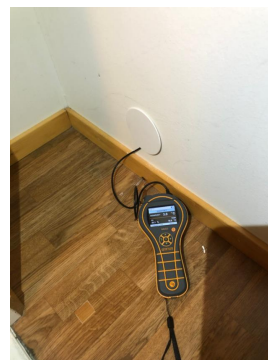
### ! TG 0 Tilliggende konstruksjoner våtrom

Bunnsvill og stendere er av stål. Hulltaking er foretatt uten å påvise unormale forhold. Hulltaking er foretatt ved/i soverom.
