**Salgsobjekt:** Småbruk  
**Eierform:** Eiet  
**Byggeår:** 1982  
**BRA-i/BRA Total** 414/603 kvm  
**Tomtstr.:** 52264 kvm  
**Soverom:** 3  
**Gnr./bnr.** Gnr. 204, bnr. 5  
Gnr. 206, bnr. 12  
**Oppdragsnr.:** 1209260021

# Småbruk langs Stokkeelva - 2 bolighus - garasje og uthus - stor tomt, godt m/ parkering. Noe skog.

# Tilstandsrapport

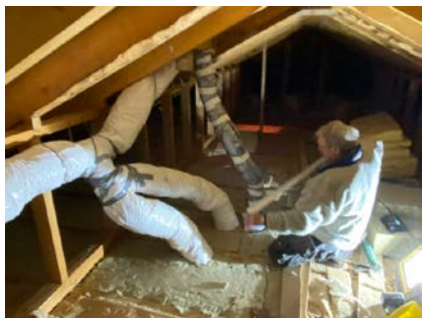
Tilgjengelige deler av takkonstruksjon er delvis inspirert fra luke/loftstige/gangbart gulv og lyst med lommelykt. Svertesopp er registrert på undertaket. Spor av mus registrert, ukjent omfang. Takkonstruksjonen har begrenset tilkomst mot raft, noe som gjør inspeksjonsmulighetene begrenset. Råteskader på bærende taktro av tre. taksperre ved luftlyre har svekket bæreevne etter fuktbelastning over lang tid. Riming langs raft som tyder varmegjennomslag. Ved enkel fuktmåling registrerte jeg skadelig fukt.

Det er påvist fukt-/råteskader i takkonstruksjonen.

Deler av isolasjon er skiftet ut på loftet.

- Lufting/ventilering bør forbedres.
- Det må foretas tiltak for å lukke avviket.
- Konstruksjonene må sikres mot råte, sopp og skadedyr.
- Råteskadede konstruksjoner må skiftes ut.

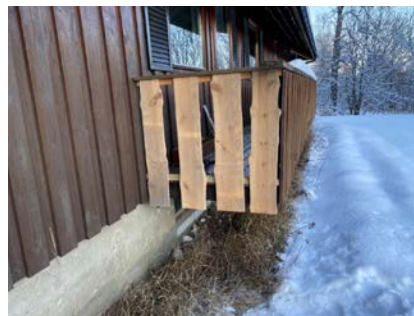
Fundamentering på løse blokker kan føre til setninger og redusert stabilitet – fast fundament anbefales. Behov for vedlikehold og utbedring.

Det er montert nytt rekkverk mot vest

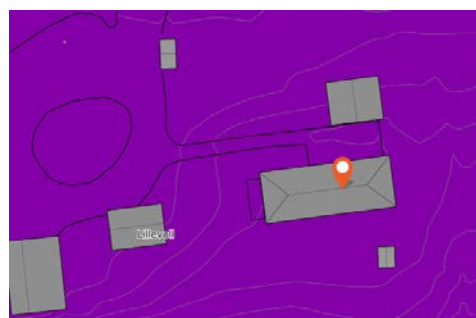
Manglende radonmåling medfører usikkerhet knyttet til innemiljøet, og det kan ikke utelukkes at radonnivået overstiger anbefalte grenseverdier. Dette kan ha helsemessige konsekvenser.

Eiendommen ligger i et område som er markert med særlig høy aktsomhet i kartet.

- Det bør gjennomføres radonmålinger.

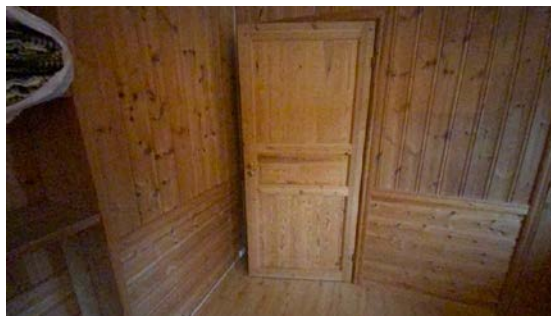
Enkelte dører må justeres.

- Det bør foretas tiltak på enkelte dører.

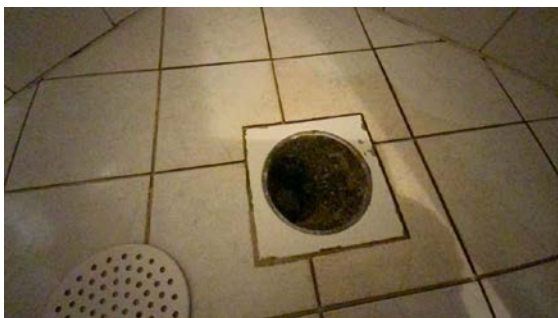
Plastsluk.

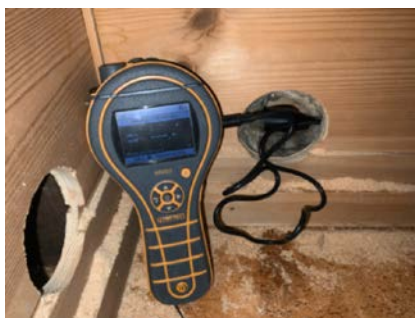
Hulltaking er foretatt, det ble ikke avdekket unormale forhold.

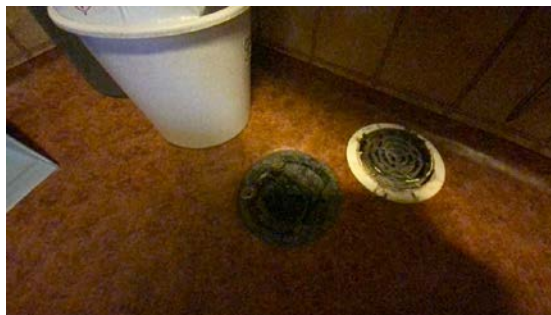
Kjøper må ta stilling til om de vil bruke våtrommet annerledes enn det dagens regelverk legger opp til, for eksempel om de rengjøre sluket ofte og følge nøye med på om det er tegn på fuktskader osv. Jeg anbefaler full oppgradering av våtrommet siden det ikke tilfredsstiller dagens krav noe som er grunnlaget for å tåle dagens bruk.

Plastsluk.

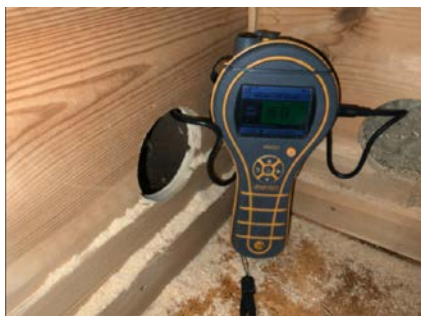
Fuktmåling ble foretatt, jeg målte ingen skadelig fukt.

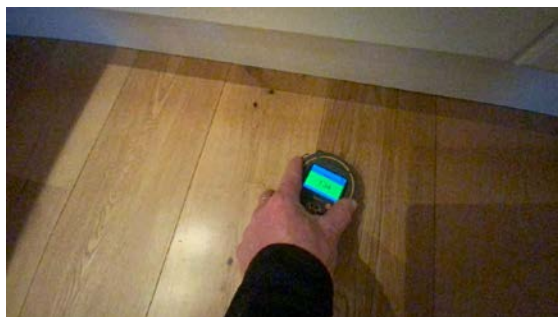
Ved bruk av fuktindikator registrerte jeg ingen unormale verdier.

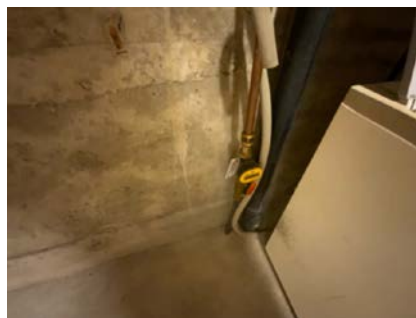
Stoppekran er montert i teknisk rom i kjeller.

Man bør erstatte eller vedlikeholde bygningsdeler før faren for skader øker. For tidlig riving bidrar på en annen side til unødvendig uttak av nye ressurser og produksjon av avfall. Det er derfor viktig å finne riktig tidspunkt for vedlikehold og utskifting med hensyn til miljøavtrykk, kostnader og ulemper for brukene. Det anbefales derfor at en fagkyndig gjør en vurdering av dette. Jeg anbefaler kontroll av røropplegg utført av fagperson.
