Tilstandsrapport

Enebolig

Eidsliveien 67, 1940 BJØRKELANGEN

Befaringsdato: 15.10.2024

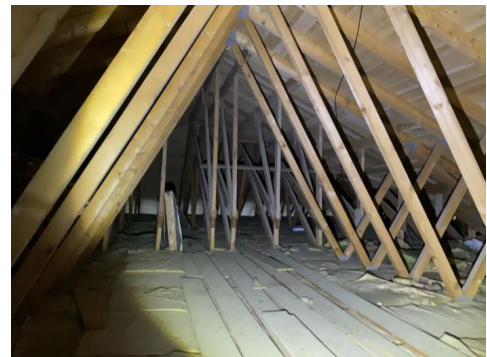
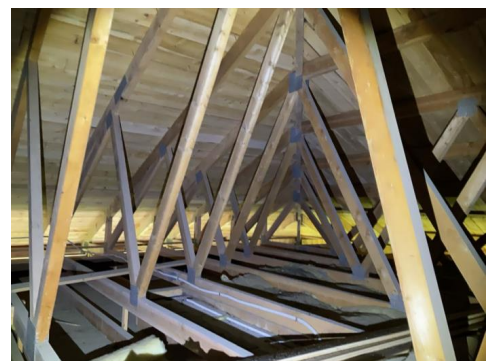
Punktet må sees i sammenheng med Taktekking

Valmet takkonstruksjon av tre.
Undertak av trebord.
Kaldloft/kryploft som har adkomst via loftsluke i bod.

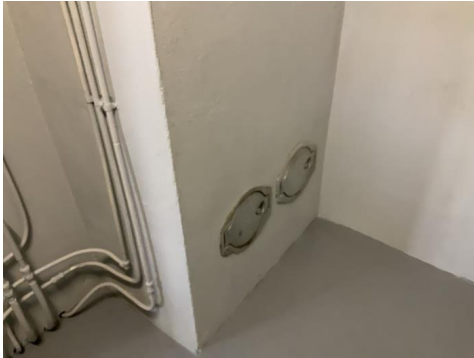
TG 1 Rom Under Terreng

Det ble gjort enkle overflatesøk med fuktindikator på overflater og det ble ikke påvist unormale fuktverdier.

På generelt grunnlag bemerkes det at innredning av kjelleretasje/rom under terreng er risikokonstruksjon med tanke på fuktskader.

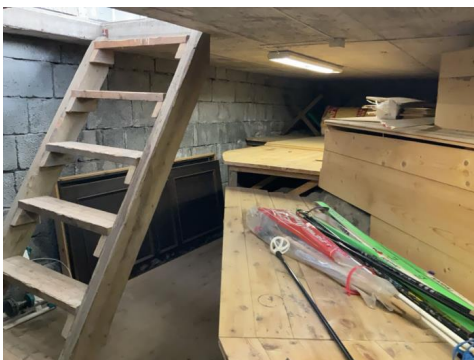
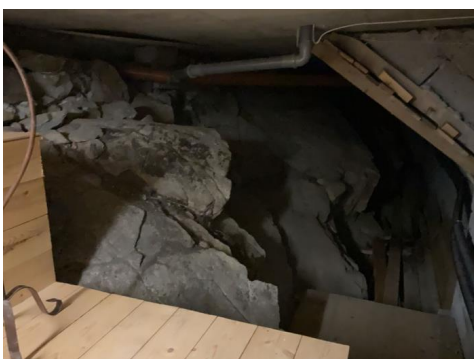
TG 1 Kryp Kjeller

Del av bygningen har krypkjeller under betongdekke.
