Tilstandsrapport

Enebolig

Eidsliveien 67, 1940 BJØRKELANGEN

Befaringsdato: 15.10.2024

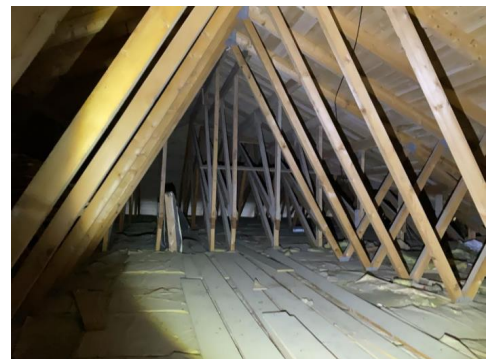
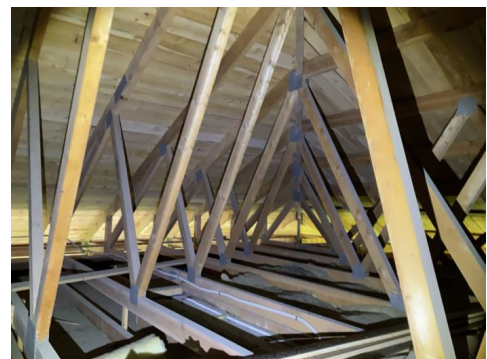
Punktet må sees i sammenheng med Taktekking

Valmet takkonstruksjon av tre.
Undertak av trebord.
Kaldloft/kryploft som har adkomst via loftsluke i bod.

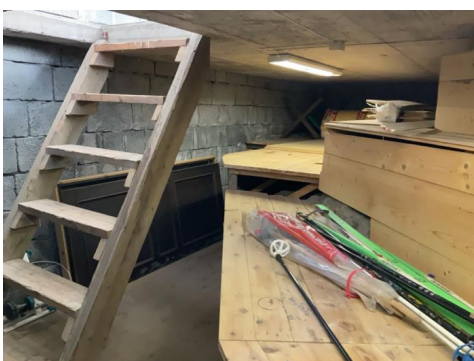
TG 1 Kryp Kjeller

Del av bygningen har krypkjeller under betongdekke.

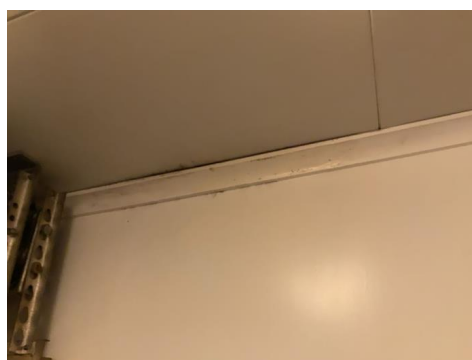
1. ETASJE > KJØLEROM

TG 2 Teknisk anlegg

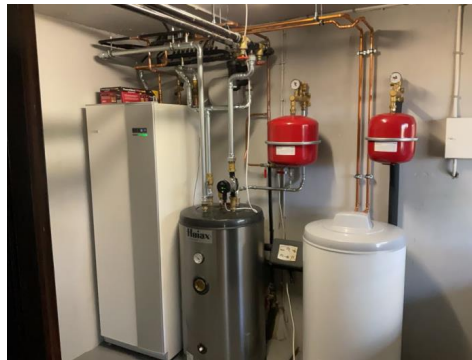
TG 1 Varmtvannstank

Varmtvannstanken er på ca. 200 liter og er fra 2018.

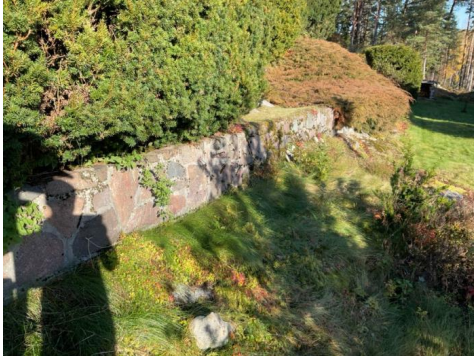
TG 0 Terrenghorhold

Tomten er skrånende ned mot nord, syd og øst.
