Eidsliveien 67, 1940 BJØRKELANGEN

Tilstandsrapport

Enebolig
Eidsliveien 67, 1940 BJØRKELANGEN
AURSKOG-HØLAND kommune
gnr. 2, bnr. 108

Befaringsdato: 15.10.2024 Rapportdato: 25.10.2024 Oppdragsnr.: 10816-24139 Referansenummer: F07467

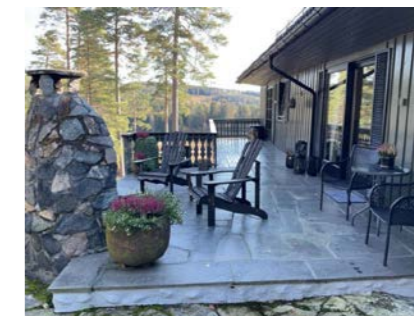
TG 3 Utvendige trapper

Følgende punkter er i tilstandsrapporten merket med tilstandsgrad 3 – store eller alvorlige avvik: Utvendig > Utvendige trapper: Betongtrapp med skiferstein ved takoverbygd veranda. Vurdering av avvik: Det er ikke montert rekkverk. Konstruksjonene har skjevheter. Trappen har skjevheter antas pga. svikt i fundament/grunn.

Betongtrapp med skiferstein ved takoverbygd veranda.

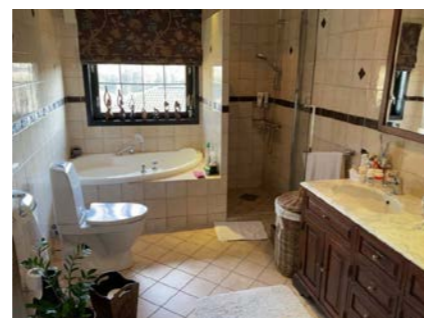
1. ETASJE > BAD/WC

Våtrom > 1. etasje > Bad/wc > Overflater vegger og himling: Vegger: Fliser. Himling: Himlingsplater. Vurdering av avvik: Det er vindu/dør med ikke fuktbestandige materialer i våtsonen (ved vask, dusj, badekar, osv.), løsningen eller byggematerialet er uegnet. Det er vindu ved badekaret.

TG 2 Overflater vegger og himling

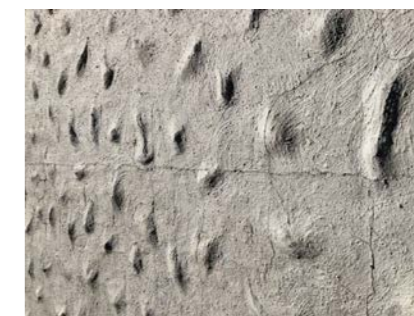
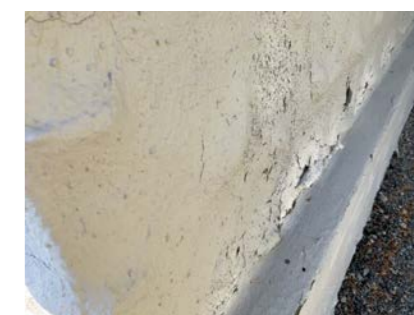
Konsekvens/tiltak

- Lokal utbedring må utføres.

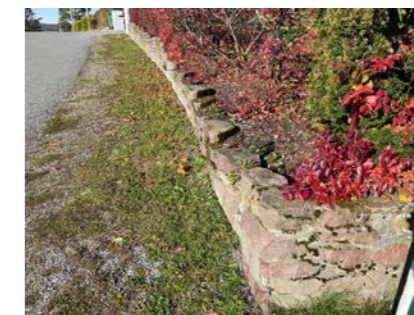
TG 2 Forstøtningsmurer

Forstøtningsmurer i hage er av betongstein og av naturstein.

- Det er påvist mindre sprekker og/eller skjevheter i muren.

- Lokal utbedring må utføres.

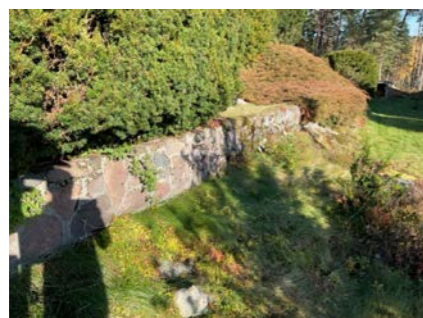
TG 0 Terrenforhold

Tomten er skrånende ned mot nord, syd og øst.

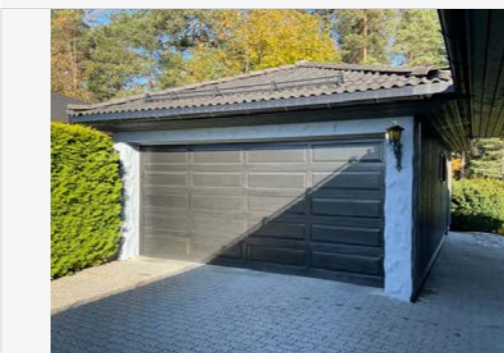
Garasje

Det er sprekk i betonggulvet.
